**AMÉNAGEMENT DE TREIZE FRAYÈRES
POUR L'OMBLE DE FONTAINE À LA
POURVOIRIE LE MANOIR BRÛLÉ INC. EN 2018**

Rapport final

Entente 6-6203-1183

**Programme d'amélioration de la qualité
des habitats aquatiques (AQHA)
(Volet « frayères »)**

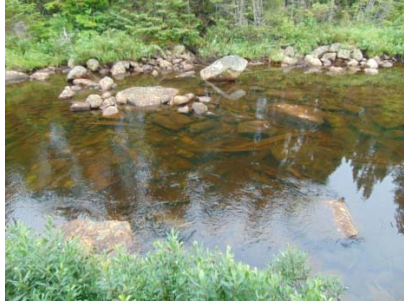
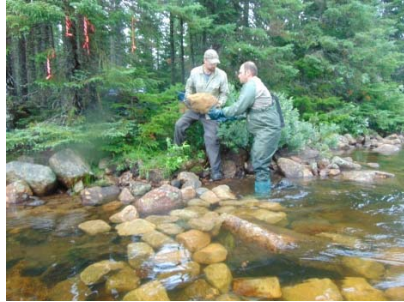
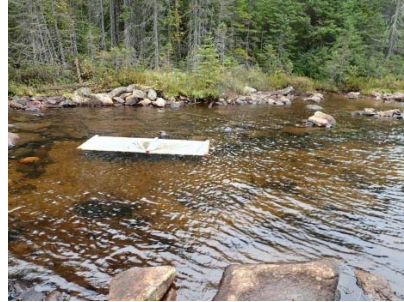
Travaux	Avant	Pendant	Après
<p><u>Frayère n° 1 :</u> Elle est située à la jonction du lac Brûlé et de la rivière Inventée. Écoulement lent, fond rocheux, débris ligneux et peu de gravier. Nous avons :</p> <ul style="list-style-type: none"> - retiré les débris ligneux; - déplacé des roches pour créer des espaces pour le gravier; - aménagé un gros seuil; - stabilisé les berges et le seuil; - déposé 6 tonnes de gravier.

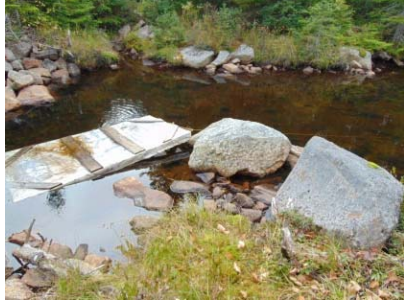
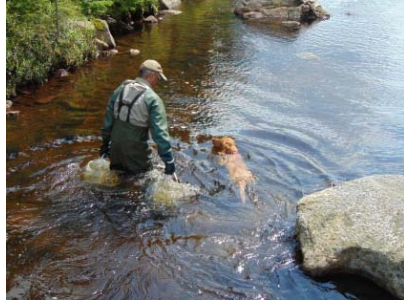
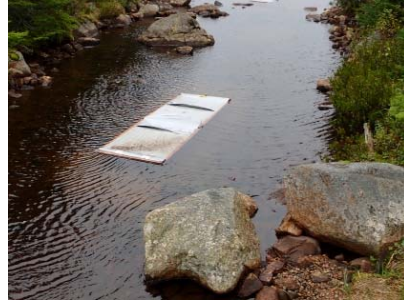
<p><u>Frayère n° 2 :</u> Frayère située à 10 mètres en amont de la passerelle. Nous avons :</p> <ul style="list-style-type: none"> - nettoyé le lit du cours d'eau et rassemblé le vieux gravier au centre de l'écoulement; - déposé 2 tonnes de gravier propre.

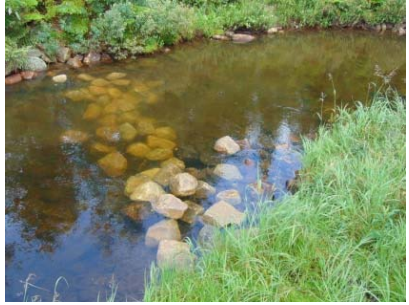
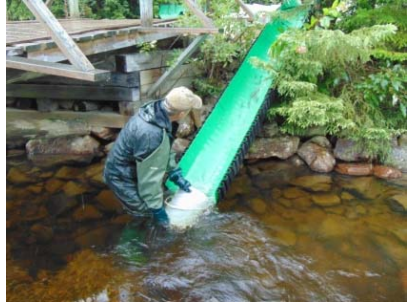
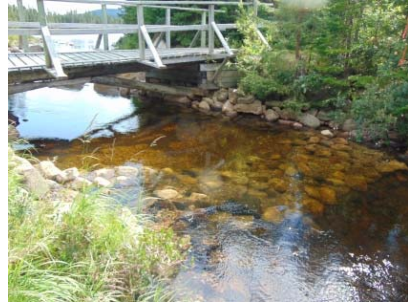
Travaux	Avant	Pendant	Après
<p><u>Frayère n° 3 :</u> Elle débute sous la passerelle et le seuil est aménagé à 5 mètres en aval de celle-ci. Nous avons :</p> <ul style="list-style-type: none"> - nettoyé le lit du cours d'eau; - amélioré la stabilisation des berges; - aménagé et stabilisé un seuil; - déposé 4 tonnes de gravier propre.

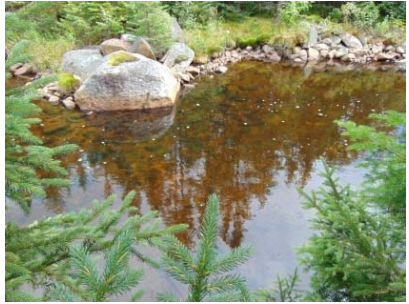
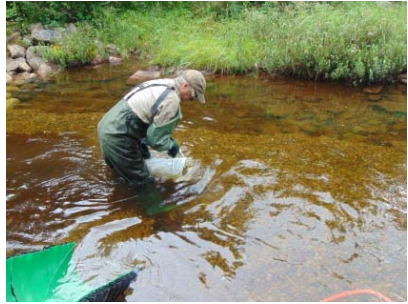
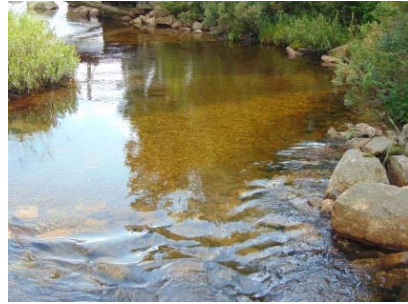
<p><u>Frayère n° 4 :</u> Elle se situe à 20 mètres en aval de la frayère n° 3. Nous avons :</p> <ul style="list-style-type: none"> - nettoyé le lit du cours d'eau; - enroché les berges et aménagé un seuil; - déposé 3 tonnes de gravier.

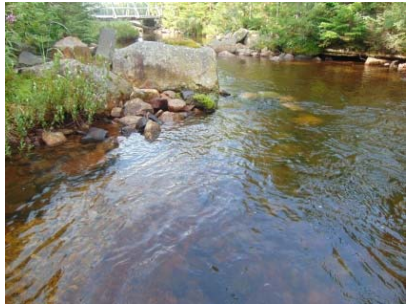
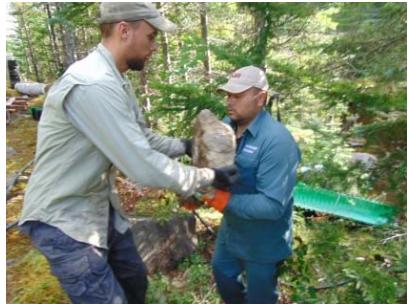
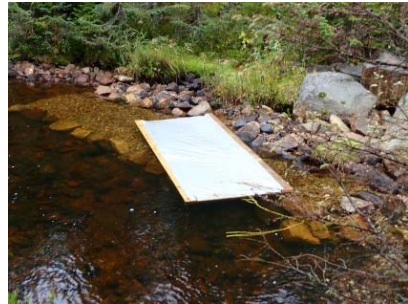
<p><u>Frayère n° 5 :</u> Elle est aménagée en bordure de la berge, en aval d'un gros bloc servant de déflecteur. Nous avons :</p> <ul style="list-style-type: none"> - renforcé le déflecteur; - stabilisé la berge; - bâti une digue de roches dans le sens de l'écoulement; - Nettoyé le lit du cours d'eau et ajouté 2 tonnes de gravier propre.

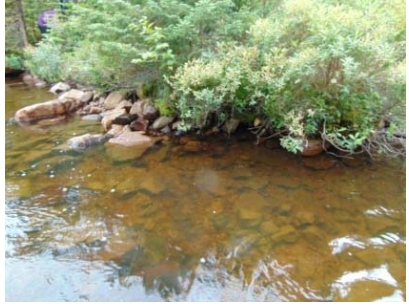
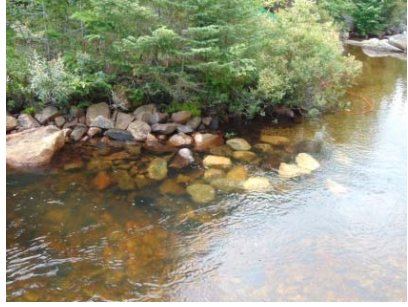
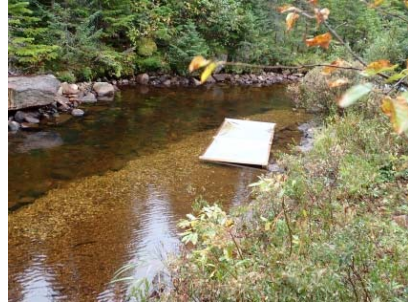
Travaux	Avant	Pendant	Après
<p><u>Frayère n° 6 :</u> Travaux identiques à la frayère n° 5.</p>

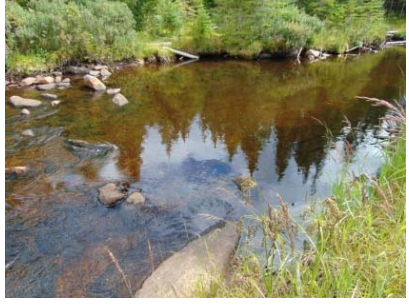
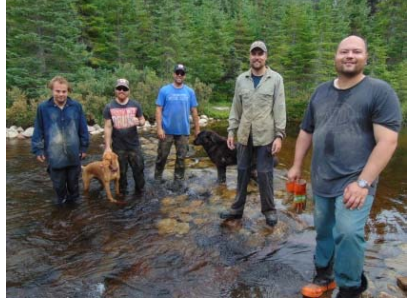
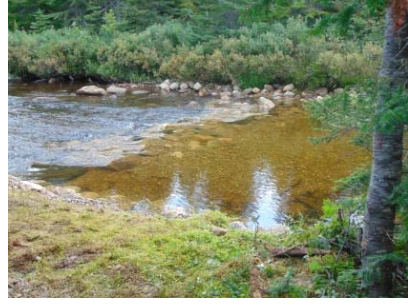
<p><u>Frayère n° 7 :</u> Grande et importante frayère située à 160 mètres en aval du lac Brûlé. Nous avons :</p> <ul style="list-style-type: none"> - nettoyé le lit du cours d'eau et retiré les débris ligneux; - stabilisé les berges et aménagé un seuil; - stabilisé le seuil et les berges avec le vieux gravier en place; - ajouté 6 tonnes de gravier propre.

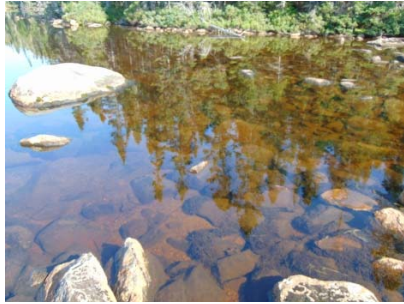
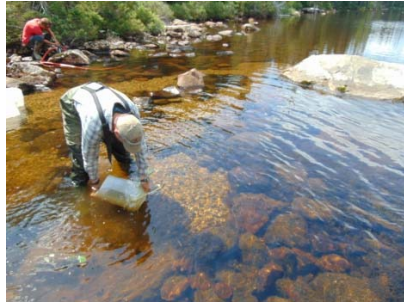
Travaux	Avant	Pendant	Après
<p><u>Frayère n° 8 :</u> Elle est située à l'embouchure du lac à Chien. Nous avons :</p> <ul style="list-style-type: none"> - déplacé plusieurs roches et créé des espaces pour le gravier; - nettoyé le lit du cours d'eau; - déposé 3 tonnes de gravier.

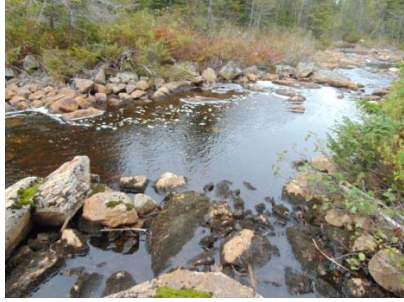
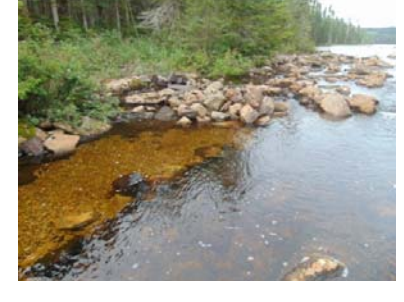
<p><u>Frayère n° 9 :</u> Elle est à 30 mètres en aval de la frayère n° 8. Nous avons :</p> <ul style="list-style-type: none"> - aménagé un déflecteur pour ralentir la vitesse de l'écoulement en bordure d'une rive; - construit une digue; - nettoyé le lit du cours d'eau; - déposé 3 tonnes de gravier propre.

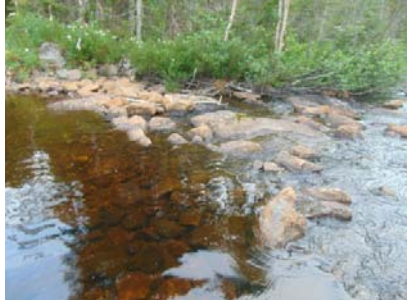
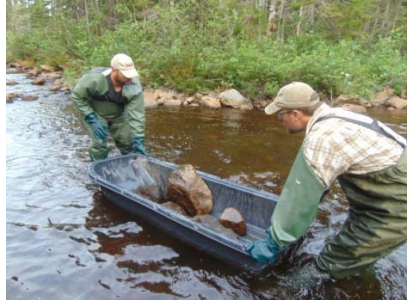
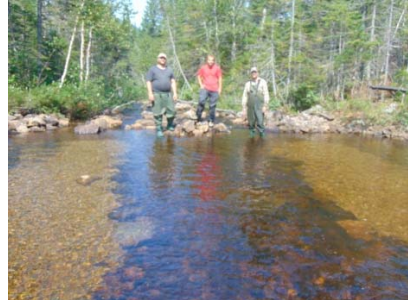
Travaux	Avant	Pendant	Après
<p><u>Frayère n° 10</u> :</p> <p>Frayère importante pour le lac à Chien, fréquentée par plusieurs géniteurs. Le site est reconnu pour des écoulements rapides au centre du cours d'eau lors des débits de pointe. Nous avons :</p> <ul style="list-style-type: none"> - déplacé des roches en amont de la frayère pour maintenir un bon écoulement au centre du cours d'eau; - aménagé et stabilisé le seuil en prévoyant plusieurs sorties pour l'eau; - stabilisé les berges; - retiré le vieux gravier pour le déposer sur les enrochements; - aménagé 2 digues; - déposé 6 tonnes de gravier propre.

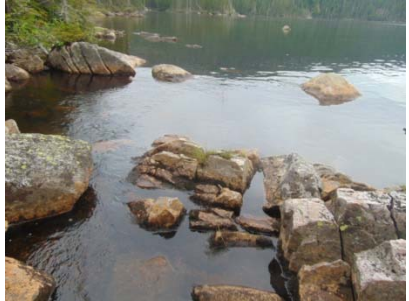
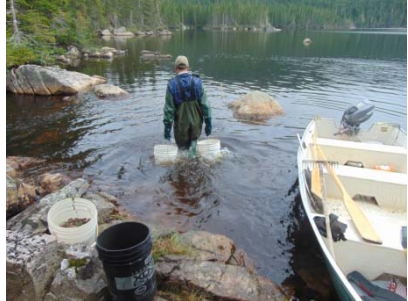
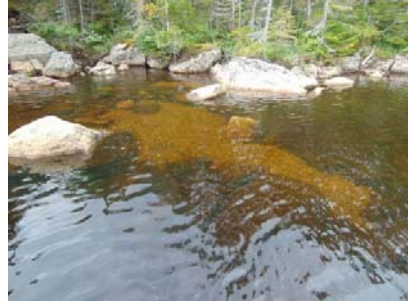
<p><u>Frayère n° 11</u> :</p> <p>Elle est située à l'arrivée de l'eau dans le lac Brûlé. En tenant compte des débits de crue, nous avons :</p> <ul style="list-style-type: none"> - déplacé des roches et dégagé de l'espace pour le gravier; - nettoyé le lit du cours d'eau; - déposé 2 tonnes de gravier propre.

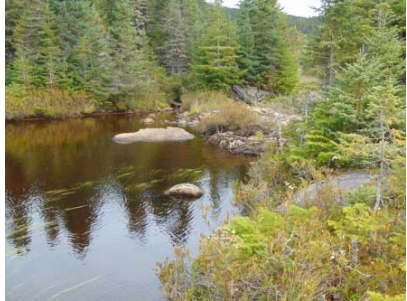
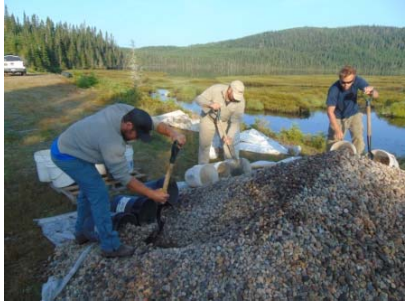
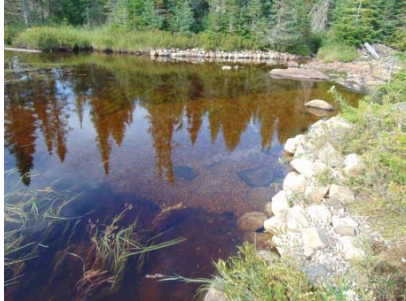
Travaux	Avant	Pendant	Après
<p><u>Frayère n° 12 :</u> Elle est située en amont du barrage du lac Caribou. Nous avons :</p> <ul style="list-style-type: none"> - retiré les débris ligneux déposés en lac et sur le barrage; - stabilisé les berges; - nettoyé le lit du cours d'eau; - déposé 6 tonnes de gravier propre.

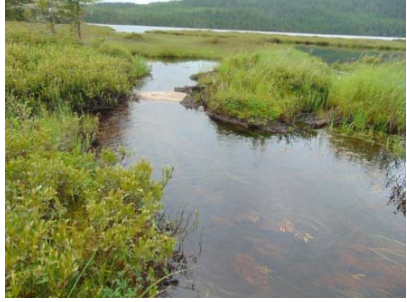
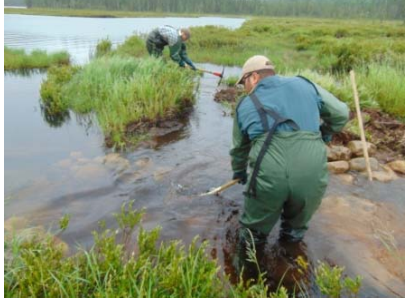
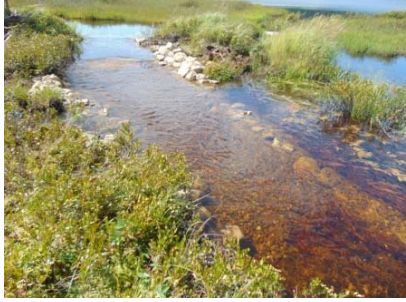
<p><u>Frayère n° 13 :</u> Site créé par le déplacement d'îles d'éricacées et par la présence d'une grosse roche. Cette frayère n'était pas prévue au projet 2018. Nous avons :</p> <ul style="list-style-type: none"> - confiné l'écoulement avec une digue de roches; - retiré des parties d'îles d'éricacées; - stabilisé la berge; - nettoyé le lit du cours d'eau; - déposé 2 tonnes de gravier propre.
