**Aménagement de 47 frayères pour améliorer
l'habitat de la truite mouchetée
sur le territoire de l'OBV Charlevoix-Montmorency**

Rapport final

Renaud Dostie, tech. de la faune sp.
Jacques L. Laliberté, ing.f.
Jean Landry, directeur OBV-CM

Québec, le 1 décembre 2014

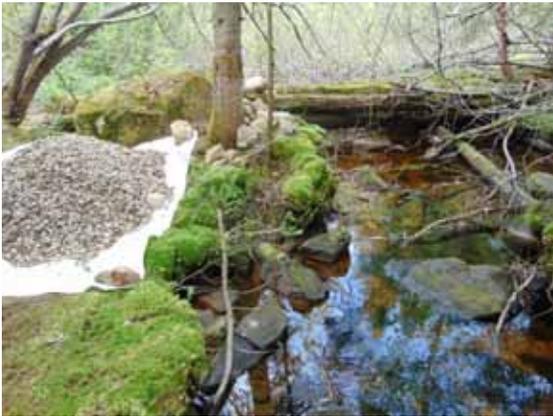
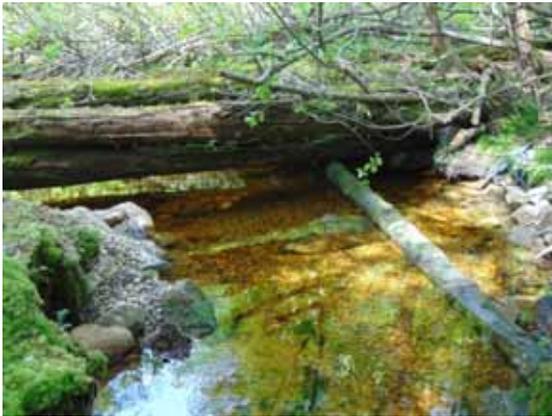
Nom du cours d'eau et travaux réalisés	Avant	Après
<p>Tributaire du lac aux Pins (n° 1, en amont et en aval du vieux pont) :</p> <ul style="list-style-type: none"> • aménagement d'un sentier d'accès; • retrait de vieux débris végétaux; • coupe de certains aulnes; • déplacement de roches; • nettoyage du lit; • transport de roches et de gravier; • stabilisation de berges; • ajout de gravier propre; • superficie : 8 m².

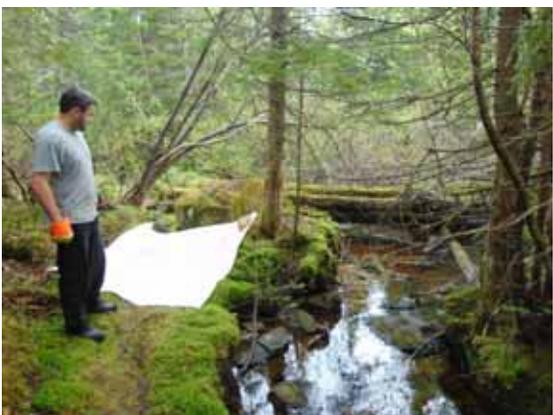
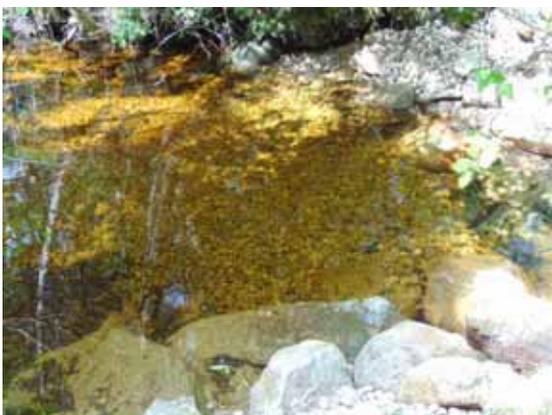
<p>Tributaire du lac aux Pins (n° 2) :</p> <ul style="list-style-type: none"> • déplacement de roches; • nettoyage du lit; • transport de roches et de gravier; • stabilisation de berges; • aménagement d'un seuil; • ajout de gravier propre; • superficie : 5 m².

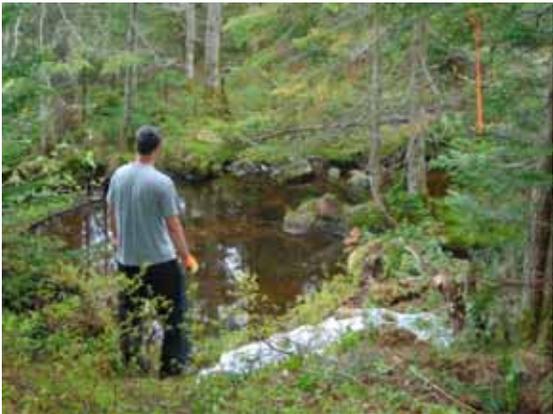
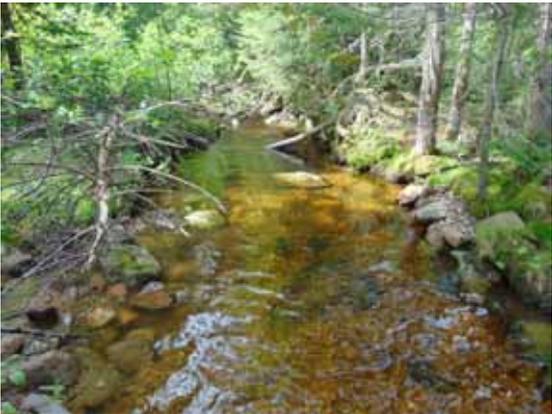
Nom du cours d'eau et travaux réalisés	Avant	Après
<p>Tributaire du lac aux Pins (n° 3) :</p> <ul style="list-style-type: none"> • aménagement d'un sentier d'accès; • déplacement de roches; • nettoyage du lit; • transport de roches et de gravier; • stabilisation de berges; • prolongement de la presqu'île pour stopper l'apport de sédiments; • ajout de gravier propre; • superficie : 10 m².

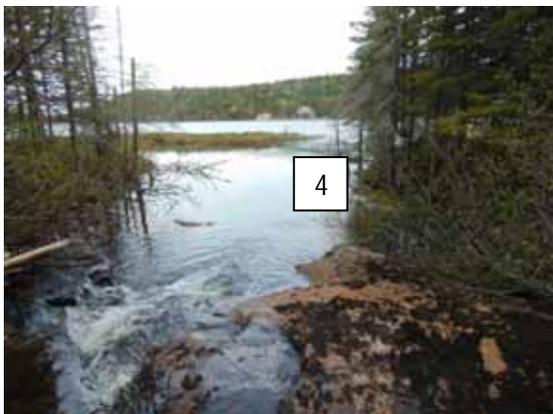
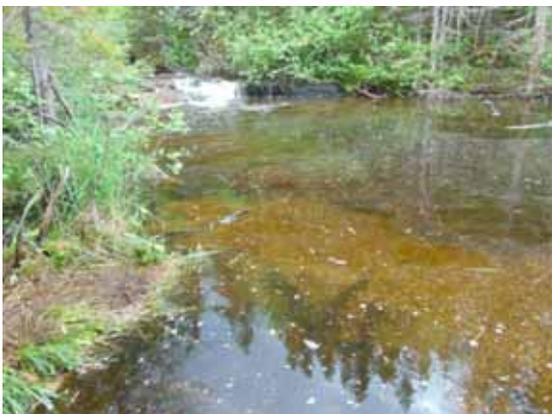
Nom du cours d'eau et travaux réalisés	Avant	Après
<p>Tributaire du lac Turgeon (n° 4) :</p> <ul style="list-style-type: none"> • dégagement d'un sentier d'accès; • déplacement de roches; • nettoyage du lit; • transport de roches et de gravier; • enrochement pour prolonger le courant; • stabilisation d'une berge; • ajout de gravier propre; • superficie : 10 m².

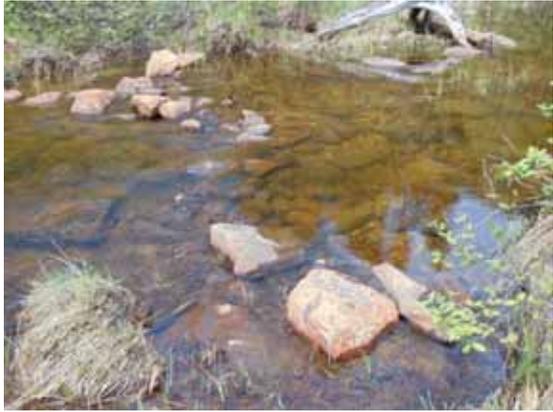
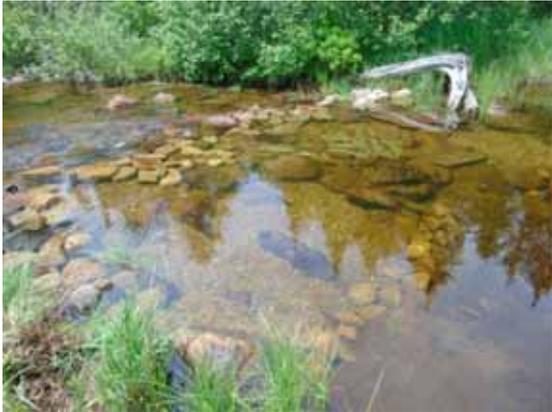
Nom du cours d'eau et travaux réalisés	Avant	Après
<p>Émissaire du lac Turgeon (n° 5) :</p> <ul style="list-style-type: none"> • aménagement d'un sentier d'accès; • déplacement de roches; • nettoyage du lit; • transport de roches et de gravier; • aménagement d'un seuil; • stabilisation 1,5 m; • ajout de gravier propre en amont du seuil; • superficie : 13 m².

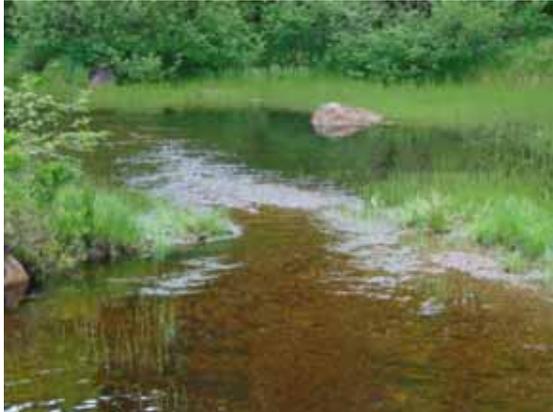
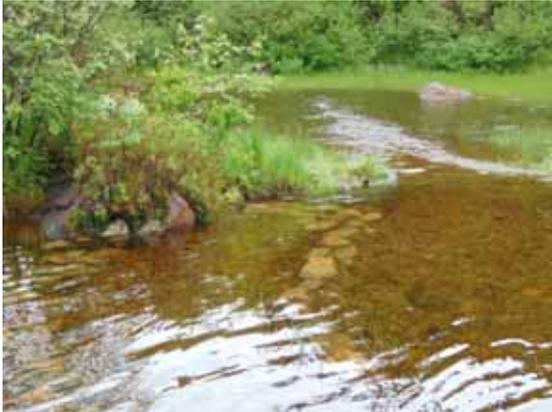
<p>Émissaire du lac Turgeon (n° 6) :</p> <ul style="list-style-type: none"> • récupération de gravier; • nettoyage du lit; • transport de roches et de gravier; • enrochement pour canaliser le courant d'eau; • ajout de gravier propre; • superficie : 8 m².

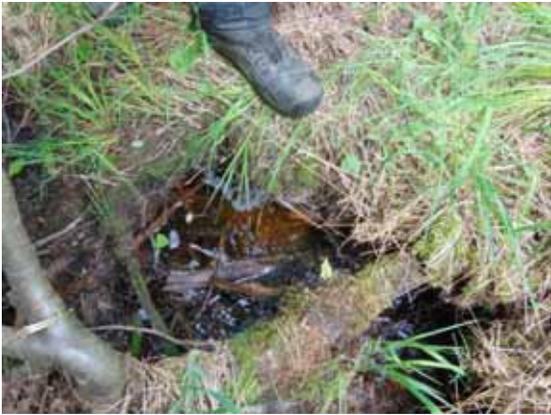
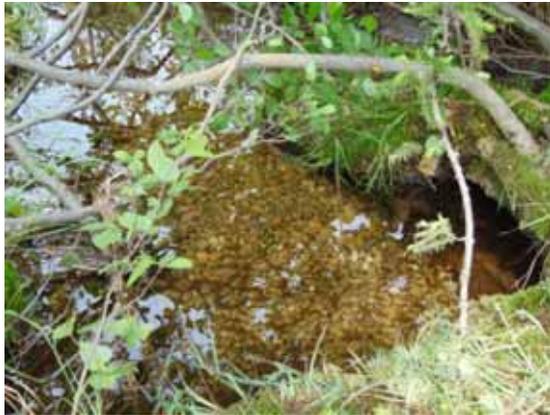
Nom du cours d'eau et travaux réalisés	Avant	Après
<p>Tributaire du lac Taché (n° 7) :</p> <ul style="list-style-type: none"> • brèche à travers d'un vieux barrage de castor; • retrait de débris végétaux; • transport de gravier en motoneige à l'hiver 2014; • dépôt de gravier propre au centre de l'écoulement; • superficie : 2 m².

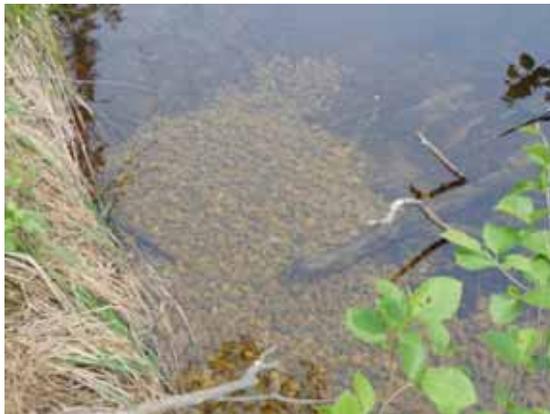
<p>Tributaire du lac Taché (n° 8) :</p> <ul style="list-style-type: none"> • seconde brèche à travers le vieux barrage de castor; • nettoyage du lit et retrait des débris végétaux; • transport de gravier en motoneige à l'hiver 2014; • ajout de gravier propre en amont du seuil et en aval du vieux barrage; • superficie : 2 m². 	<p>Pas de photo</p>

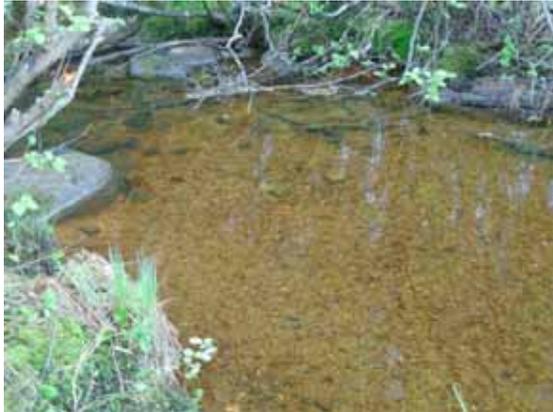
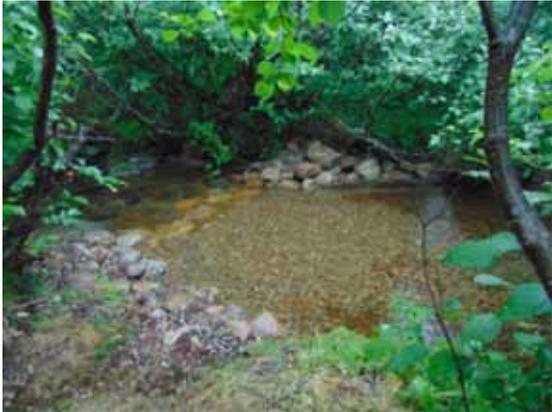
Nom du cours d'eau et travaux réalisés	Avant	Après
<p>Émissaire du lac Taché (n° 9) :</p> <ul style="list-style-type: none"> • aménagement d'un sentier d'accès; • retrait de résidus végétaux; • déplacement de roches; • excavation manuelle du lit pour retirer les sédiments; • aménagement du seuil; • stabilisation des berges (+ de 1,5 m); • stabilisation de l'enrochement à l'aide de gravier; • ajout de gravier propre sur la frayère; • superficie : 12 m².

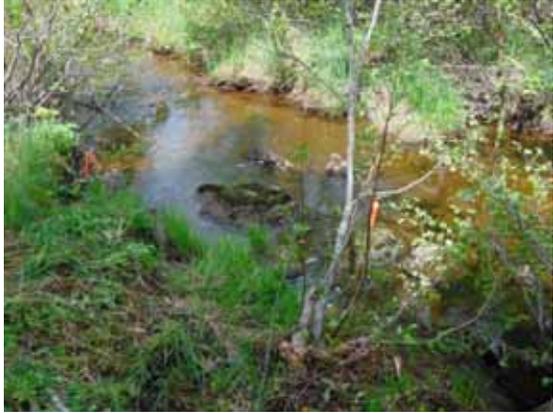
<p>Émissaire du lac Taché (n° 10) :</p> <ul style="list-style-type: none"> • aménagement d'un sentier d'accès; • déplacement de roches pour diriger l'écoulement de l'eau; • ajout de plusieurs roches pour retenir le gravier; • nettoyage du lit du cours d'eau; • ajout de gravier propre; • superficie : 5 m².

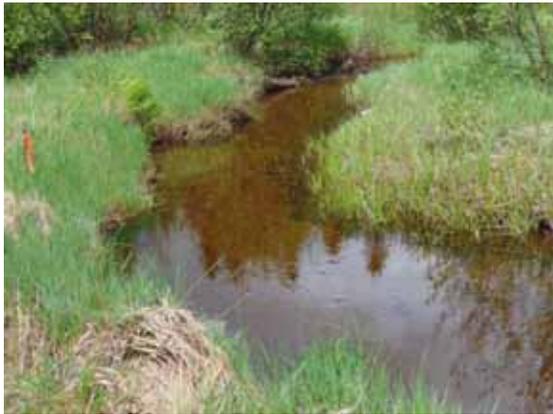
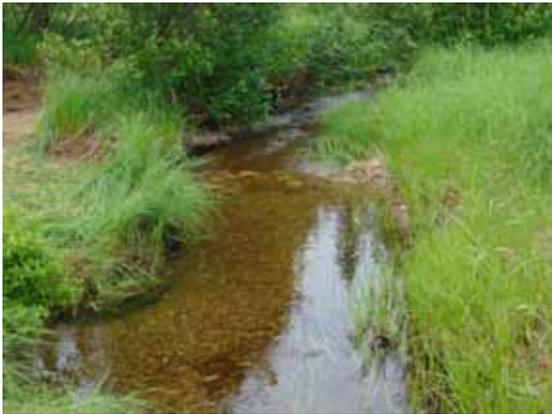
Nom du cours d'eau et travaux réalisés	Avant	Après
<p>Émissaire du lac Taché (n° 11) :</p> <ul style="list-style-type: none"> • aménagement d'un sentier d'accès; • récupération du gravier en place; • nettoyage du lit du cours d'eau; • aménagement d'un seuil et stabilisation des berges sur plus de 1,5 m; • ajout de plusieurs roches; • ajout de gravier propre; • superficie : 8 m².

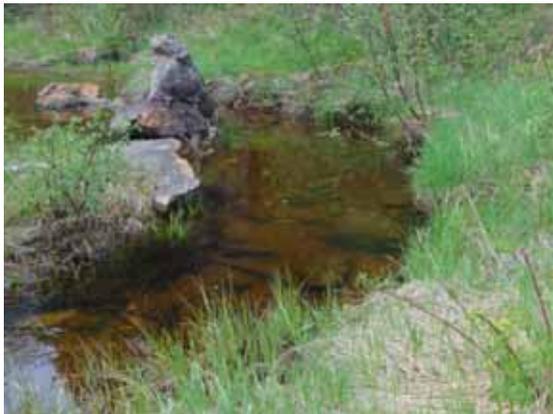
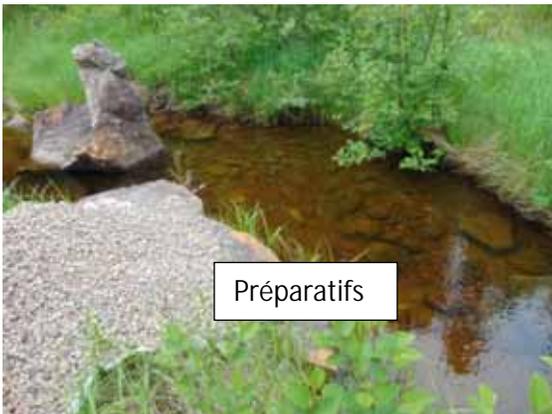
<p>Émissaire du lac Taché (n° 12) :</p> <ul style="list-style-type: none"> • aménagement d'un sentier d'accès; • déplacement de roches pour diriger l'écoulement de l'eau; • ajout de plusieurs roches pour retenir le gravier; • aménagement d'un seuil et stabilisation des berges; • nettoyage du lit du cours d'eau; • réalisé le 7 juillet 2014; • ajout de gravier propre; • superficie : 6 m².

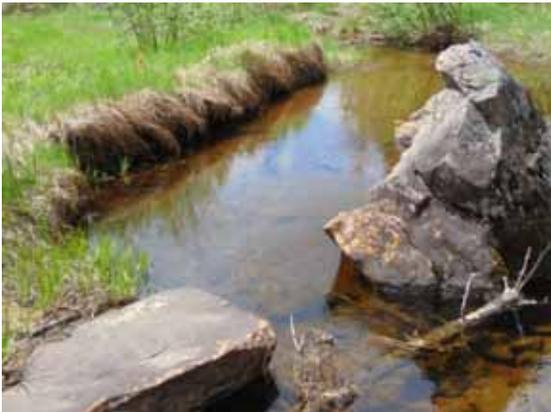
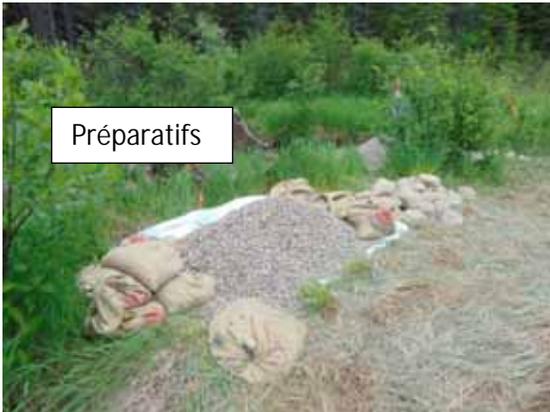
Nom du cours d'eau et travaux réalisés	Avant	Après
<p>Émissaire du lac Taché (n° 13) :</p> <ul style="list-style-type: none"> • aménagement d'un sentier d'accès; • déplacement de roches pour diriger l'écoulement de l'eau; • ajout de plusieurs roches pour retenir le gravier; • aménagement d'un seuil et stabilisation des berges; • nettoyage du lit du cours d'eau; • ajout de gravier propre; • réalisé le 7 juillet 2014; • superficie : 6 m².

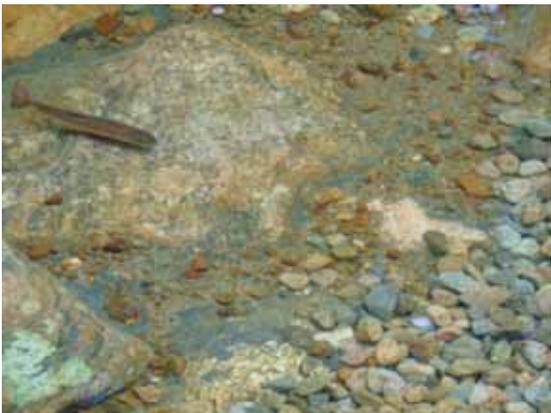
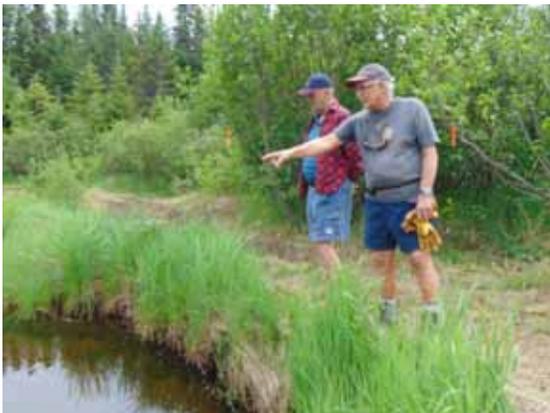
<p>Préparatifs</p>
<p>Émissaire du lac Taché (n° 9) :</p> <ul style="list-style-type: none"> • passage d'une truite sur le seuil après l'aménagement. <p>Émissaire du lac Taché (n° 11) :</p> <ul style="list-style-type: none"> • observation de plusieurs alevins par des bénévoles.

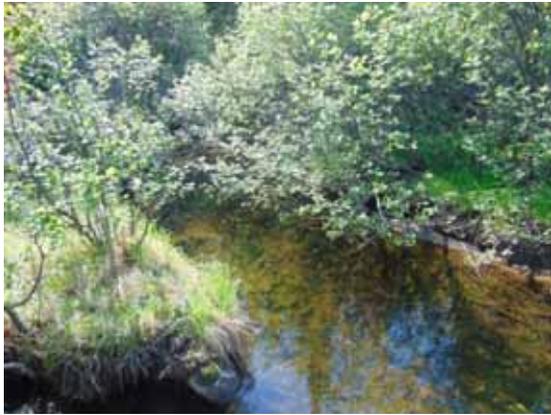
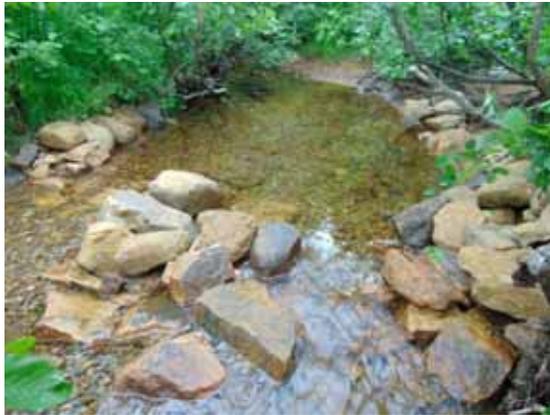
Nom du cours d'eau et travaux réalisés	Avant	Après
<p>Tributaire du lac Saint-Hilaire (n° 14) :</p> <ul style="list-style-type: none"> • aménagement d'un sentier d'accès; • correctif à un vieil aménagement; • déplacement de roches; • nettoyage du lit; • transport de roches et de gravier; • stabilisation des berges; • ajout de gravier propre; • superficie : 6 m².

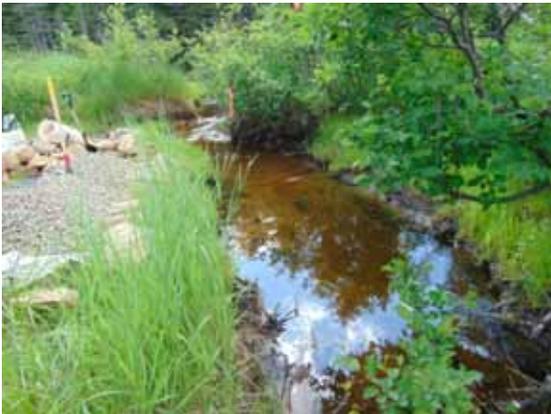
<p>Tributaire du lac Saint-Hilaire (n° 15) :</p> <ul style="list-style-type: none"> • aménagement d'un sentier d'accès; • nettoyage du lit et retrait de sédiments; • transport de roches et de gravier; • stabilisation des berges de part et d'autre de la frayère; • aménagement d'un seuil; • ajout de gravier propre; • superficie : 5 m².

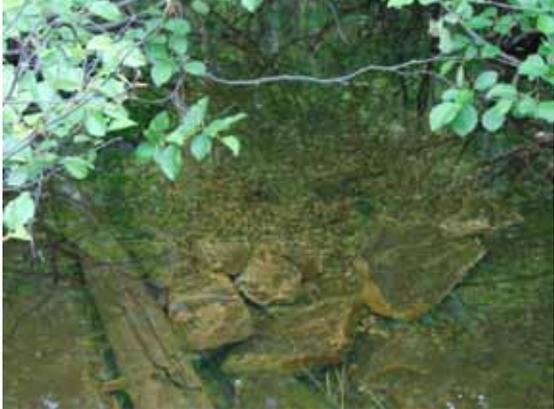
Nom du cours d'eau et travaux réalisés	Avant	Après
<p>Tributaire du lac Saint-Hilaire (n° 16) :</p> <ul style="list-style-type: none"> • aménagement d'un sentier d'accès; • déplacement de roches; • nettoyage du lit; • transport de roches et de gravier; • utilisation des roches pour contenir le gravier; • ajout de gravier propre; • superficie : 8 m². 	<p>Pas de photo</p> <p>Aménagement sous les aulnes.</p> <p>Après un écoulement sur une pente de 2 % avec un fond rocailleux. Par la suite, zone de dépôts fins provenant du lac. Alevins et petites truites observés.</p>

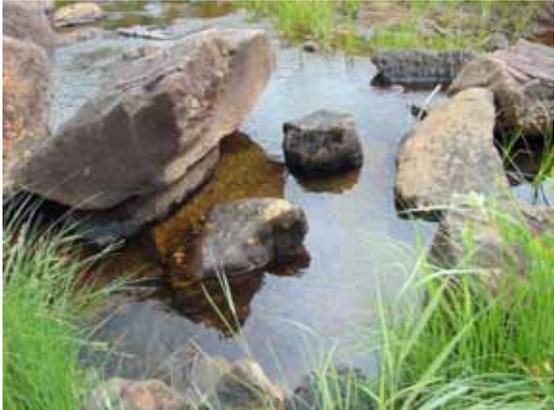
<p>Émissaire du lac Saint-Hilaire (n° 17) :</p> <ul style="list-style-type: none"> • déplacement de roches pour canaliser le courant; • transport de roches; • ajout de gravier propre; • superficie : 3 m². 	<p>Pas de photo</p>

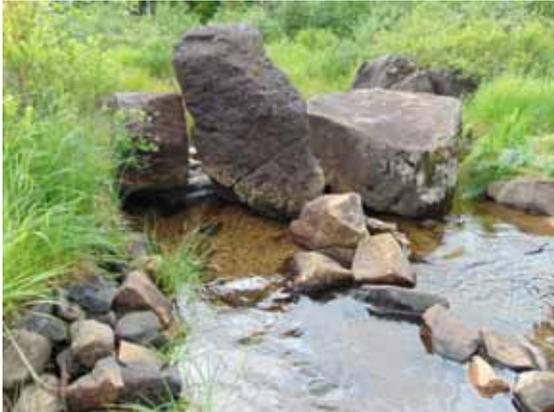
Nom du cours d'eau et travaux réalisés	Avant	Après
<p>Émissaire du lac Saint-Hilaire (n° 18) :</p> <ul style="list-style-type: none"> • déplacement de roches pour canaliser le courant; • transport de roches; • ajout de gravier propre; • superficie : 5 m². 	<p>Pas de photo</p>

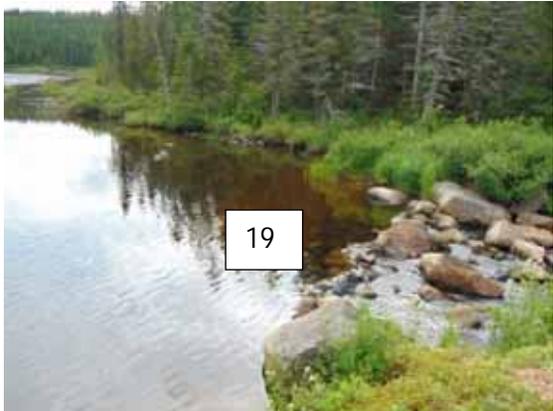
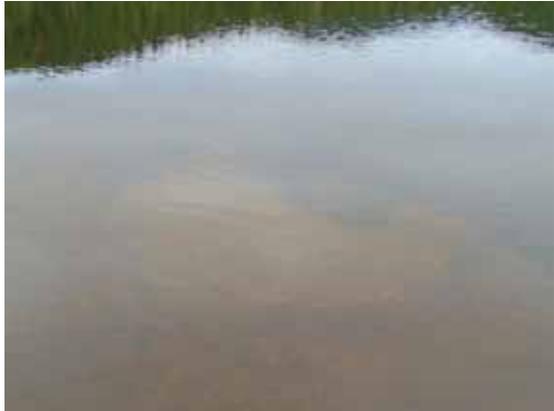
Nom du cours d'eau et travaux réalisés	Avant	Après
<p>Amont du barrage du lac Tourville (n° 19) :</p> <ul style="list-style-type: none"> • en lac, au centre de l'écoulement, profondeur 0,7 m; • nettoyage du lit; • transport de roches et de gravier; • enrochement pour contenir le gravier; • ajout de gravier propre; • superficie : 3 m².

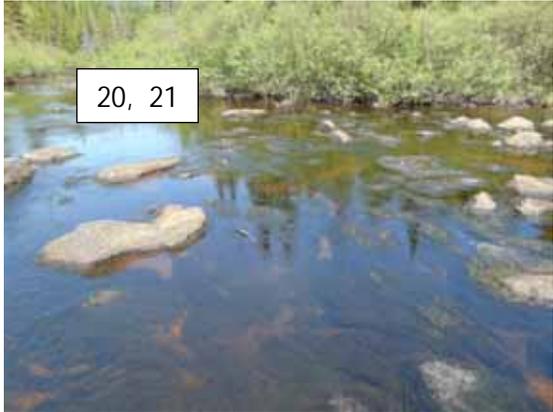
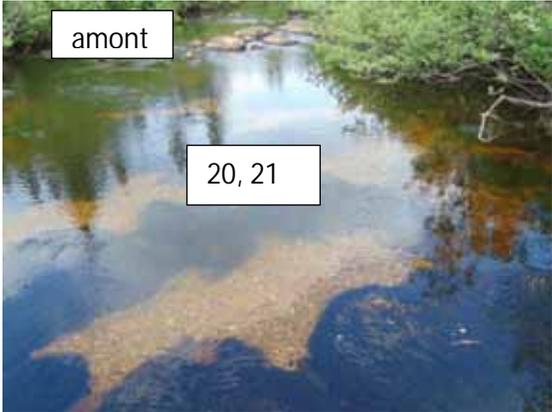
<p>20, 21</p>

Nom du cours d'eau et travaux réalisés	Avant	Après
<p>Émissaire du lac Tourville (n^{os} 20 et 21) :</p> <ul style="list-style-type: none"> • dégagement d'un sentier; • déplacement de roches pour augmenter la superficie de fraie; • nettoyage du lit avec un râteau; • transport de gravier; • ajout de gravier propre; • superficie : 5 m².

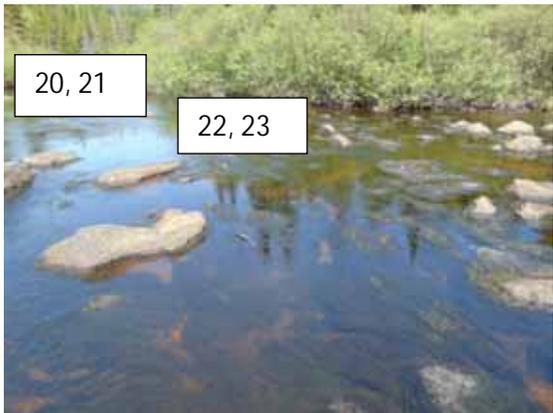
<p>amont</p> <p>20, 21</p>
<p>Émissaire du lac Tourville (n^{os} 22 et 23) :</p> <ul style="list-style-type: none"> • dégagement d'un sentier; • déplacement de roches pour augmenter la superficie de fraie; • nettoyage du lit avec un râteau; • transport de gravier; • ajout de gravier propre; • superficie : 4 m².

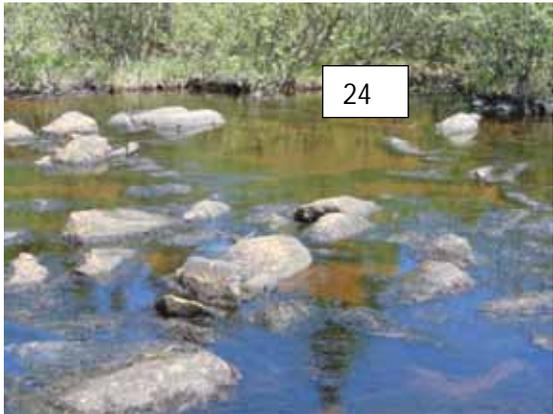
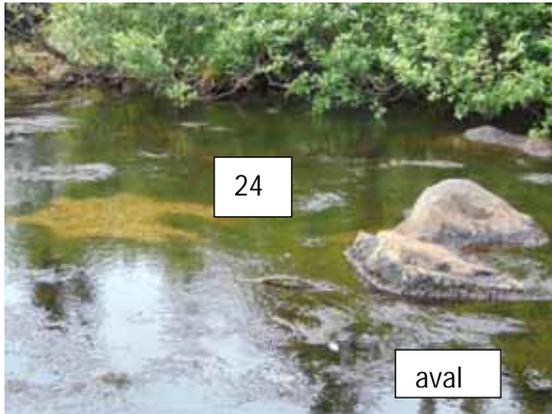
Nom du cours d'eau et travaux réalisés	Avant	Après
<p>Émissaire du lac Tourville (n° 24) :</p> <ul style="list-style-type: none"> • dégagement d'un sentier; • déplacement de roches pour augmenter la superficie de fraie; • nettoyage du lit avec un râteau; • transport de gravier; • ajout de gravier propre; • superficie : 3 m².

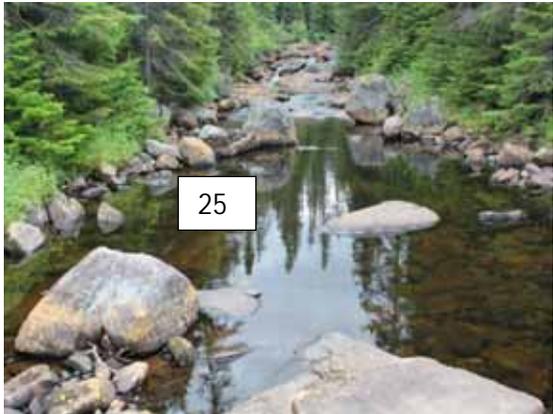
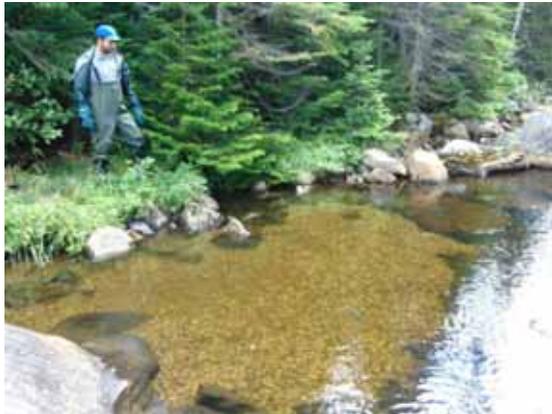
Nom du cours d'eau et travaux réalisés	Avant	Après
<p>Tributaire du lac la Foi (n° 25) :</p> <ul style="list-style-type: none"> • aménagement en aval de gros blocs de roches; • déplacement de roches; • nettoyage du lit du cours d'eau; • transport de gravier en chaloupe; • enrochement pour contenir le gravier; • ajout de gravier propre; • superficie : 13 m².

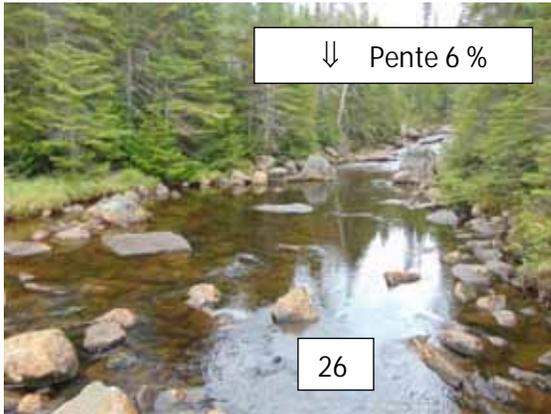
Nom du cours d'eau et travaux réalisés	Avant	Après
<p>Tributaire du lac la Foi (n° 26) :</p> <ul style="list-style-type: none"> • nettoyage du lit avec un râteau; • déplacement de roches pour augmenter la superficie de fraie; • disposition des roches pour contenir le gravier et prolonger l'écoulement de l'eau; • transport de gravier; • ajout de gravier propre; • superficie : 5 m².

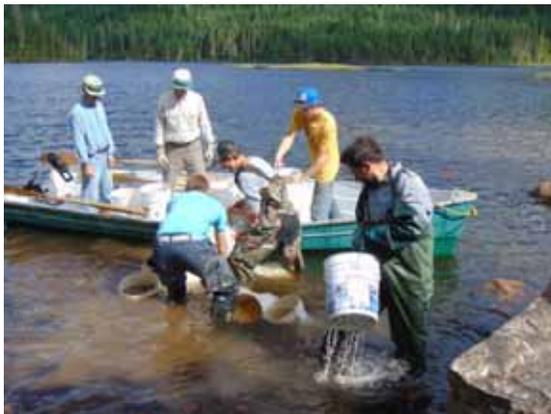
<p>Tributaire du lac la Foi (n° 27) :</p> <ul style="list-style-type: none"> • nettoyage du lit avec un râteau; • retrait de roches pour augmenter la superficie de fraie; • disposition des roches pour contenir le gravier et prolonger l'écoulement de l'eau; • transport de gravier; • ajout de gravier propre; • superficie : 4 m².

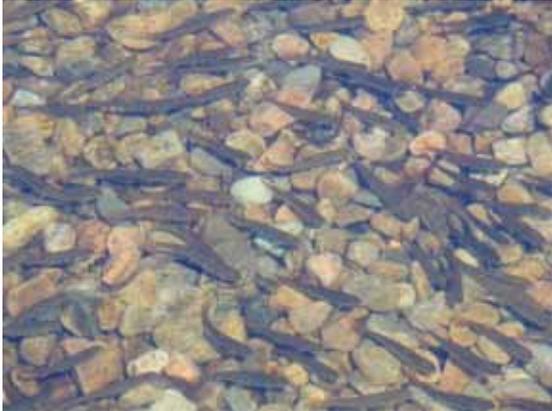
Nom du cours d'eau et travaux réalisés	Avant	Après
Alevins observés le 21 juillet sur la frayère aménagée n° 26, au lac la Foi.

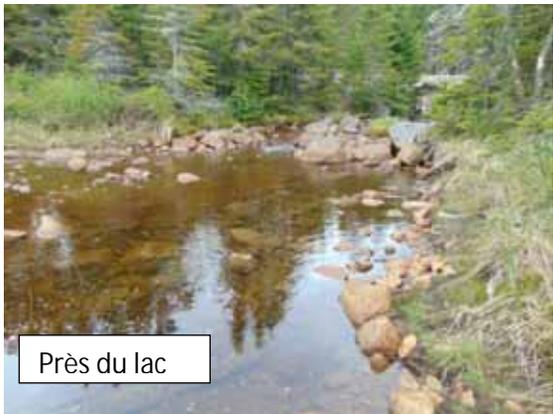
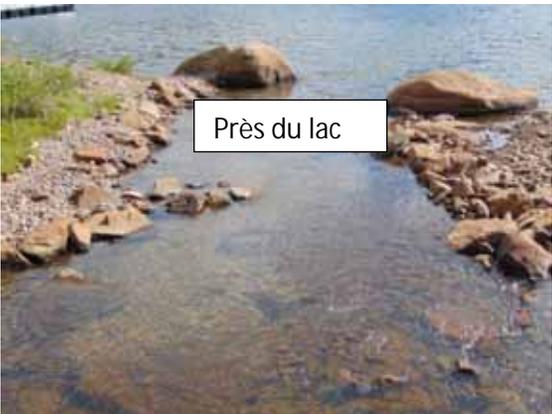
Nom du cours d'eau et travaux réalisés	Avant	Après
<p>Tributaire du lac Lynch 4 (n° 28) :</p> <ul style="list-style-type: none"> • déplacement de roches; • nettoyage du lit du cours d'eau; • stabilisation de la berge à l'aide de roches et de gravier; • enrochement au centre du cours d'eau pour conserver un volume d'eau et une bonne vitesse d'écoulement; • transport de gravier; • ajout de gravier propre; • superficie : 18 m².

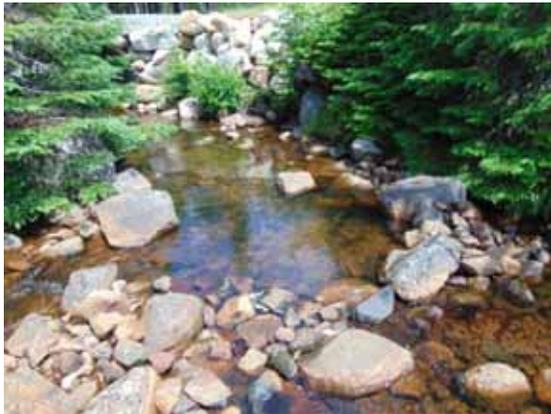
Nom du cours d'eau et travaux réalisés	Avant	Après
<p>Tributaire du lac Lynch 4 (n° 29) :</p> <ul style="list-style-type: none"> • déplacement de roches; • nettoyage du lit avec un râteau; • retrait de roches pour augmenter la superficie de fraie; • disposition des roches pour contenir le gravier et prolonger l'écoulement de l'eau; • transport de gravier; • ajout de gravier propre; • superficie : 6 m².

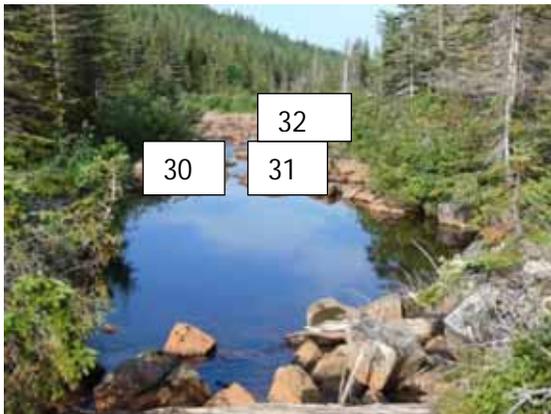
<p>Émissaire du lac Lynch 4 (n° 30) :</p> <ul style="list-style-type: none"> • aménagement d'un sentier d'accès; • déplacement de roches pour augmenter la superficie de fraie; • nettoyage du lit avec un râteau; • disposition des roches pour contenir le gravier et prolonger l'écoulement de l'eau; • transport de gravier; • ajout de gravier propre; • superficie : 6 m².

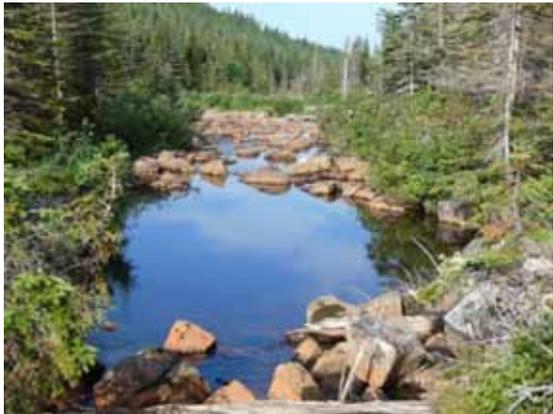
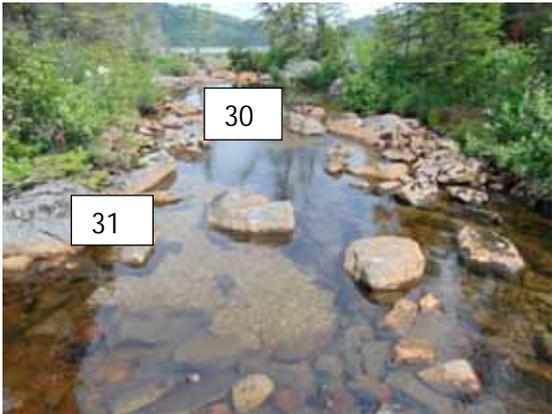
Nom du cours d'eau et travaux réalisés	Avant	Après
<p>Émissaire du lac Lynch 4 (n° 31) :</p> <ul style="list-style-type: none"> • aménagement d'un sentier d'accès; • déplacement de roches pour augmenter la superficie de fraie; • nettoyage du lit avec un râteau; • disposition des roches pour contenir le gravier et prolonger l'écoulement de l'eau; • transport de gravier; • ajout de gravier propre; • superficie : 5 m².

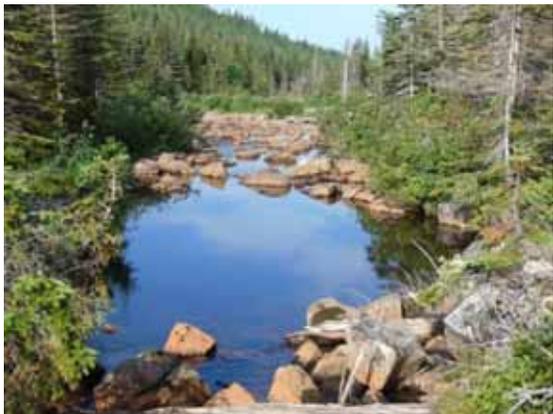
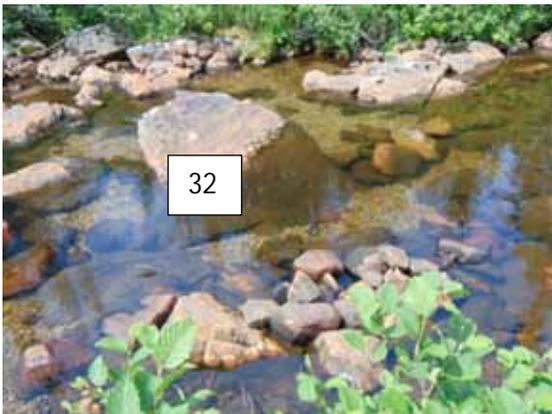
<p>Émissaire du lac Lynch 4 (n° 32) :</p> <ul style="list-style-type: none"> • aménagement d'un sentier d'accès; • déplacement de roches pour augmenter la superficie de fraie; • nettoyage du lit avec un râteau; • disposition des roches pour contenir le gravier et prolonger l'écoulement de l'eau; • transport de gravier; • ajout de gravier propre; • superficie : 6 m².

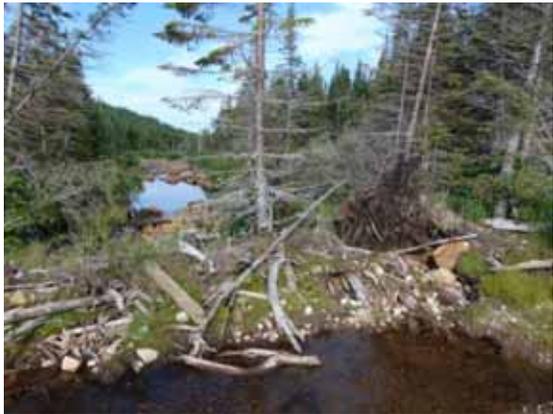
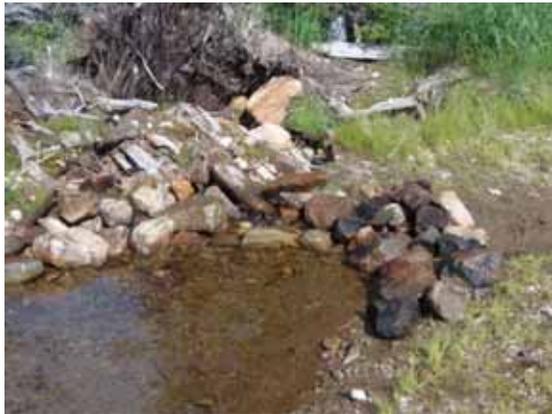
Nom du cours d'eau et travaux réalisés	Avant	Après
<p>Émissaire du lac Lynch 4 – Correctif 1 :</p> <ul style="list-style-type: none"> • travaux non prévus à la demande; • petite brèche effectuée dans le vieux barrage pour permettre la libre circulation de l'eau et du poisson; • retrait de végétaux au niveau du barrage et en aval jusqu'à la rivière; • enrochement sur 3,0 m de part et d'autre de la brèche.

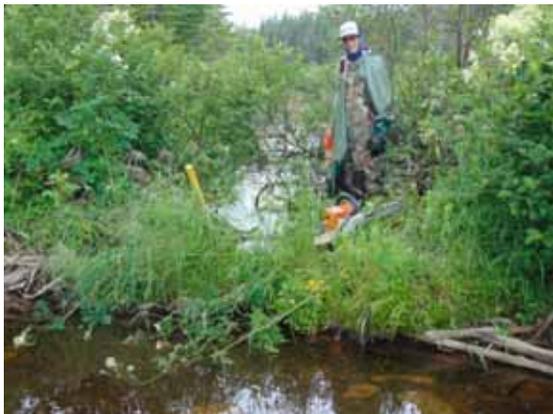
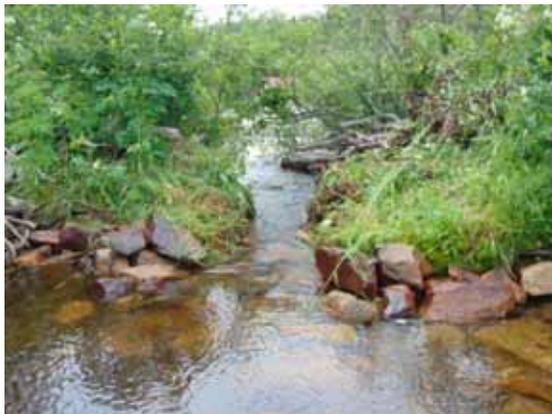
<p>Émissaire du lac Lynch 4 – Correctif 2 :</p> <ul style="list-style-type: none"> • brèche effectuée dans le vieux barrage de castors pour permettre la libre circulation de l'eau et du poisson entre les lacs Lynch 3 et Lynch 4; • retrait de végétaux au niveau du barrage; • enrochement du barrage sur une distance de 2,0 m de part et d'autre de la brèche; • enrochement au niveau du lit du cours d'eau pour conserver une hauteur d'eau en amont lors des débits d'étiage.

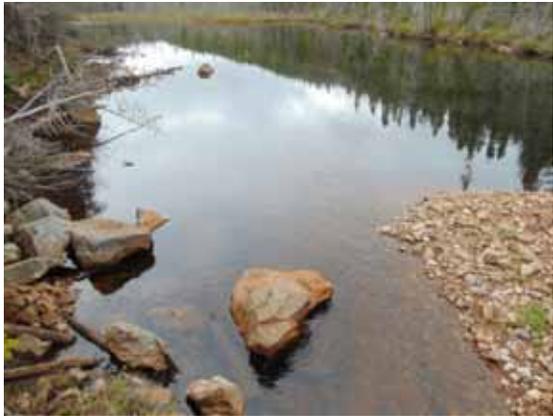
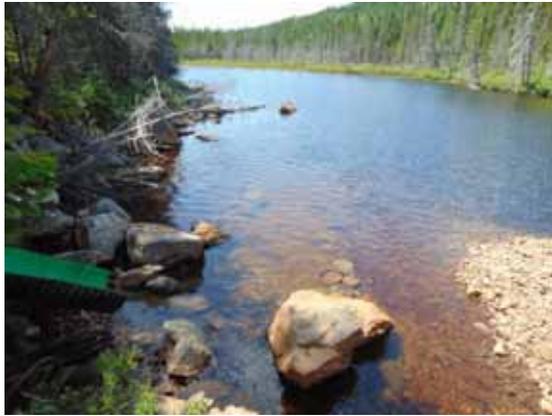
Nom du cours d'eau et travaux réalisés	Avant	Après
<p>Émissaire du lac Lynch 3 (n° 33) :</p> <ul style="list-style-type: none"> • aménagement d'un sentier d'accès; • déplacement de roches; • nettoyage du lit du cours d'eau; • transport de roches; • transport de gravier à l'aide d'un ponceau coupé en deux; • aménagement de digues en roche pour contenir le gravier et prolonger l'écoulement; • ajout de gravier propre; • superficie : 16 m².

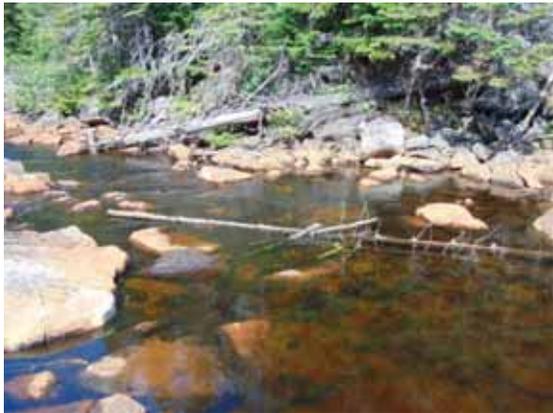
<p>Émissaire du lac Lynch 3 (n° 34) :</p> <ul style="list-style-type: none"> • aménagement d'un sentier d'accès; • déplacement de roches; • nettoyage du lit du cours d'eau; • stabilisation de la berge à l'aide de roches; • amélioration du seuil naturel par l'ajout de roches; • transport de gravier avec un câble d'acier; • ajout de gravier propre; • superficie : 18 m².

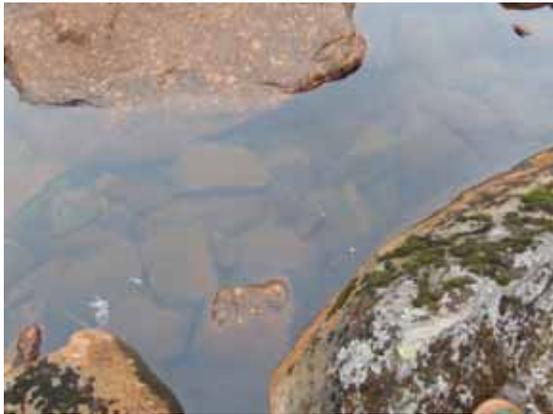
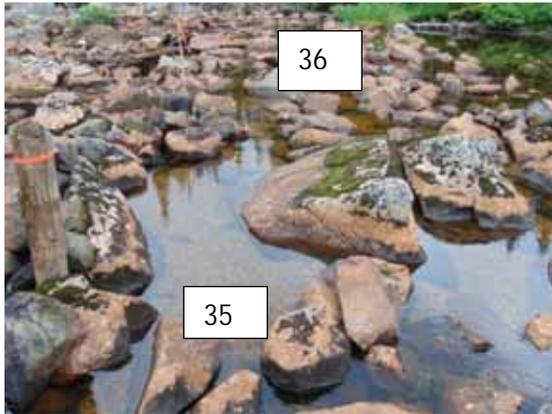
Nom du cours d'eau et travaux réalisés	Avant	Après
<p>Émissaire du lac Lynch 3 (no 35) :</p> <ul style="list-style-type: none"> • aménagement d'un sentier d'accès; • retrait de roches entre les blocs, aux endroits où l'écoulement est suffisant avec une bonne profondeur d'eau lors des débits d'étiage; • nettoyage du lit du cours d'eau; • disposition des roches pour conserver un volume d'eau et une bonne vitesse d'écoulement; • transport de gravier avec un câble d'acier; • ajout de gravier propre; • superficie : 4 m².

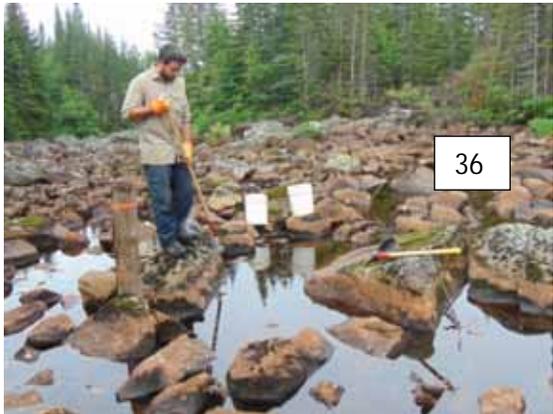
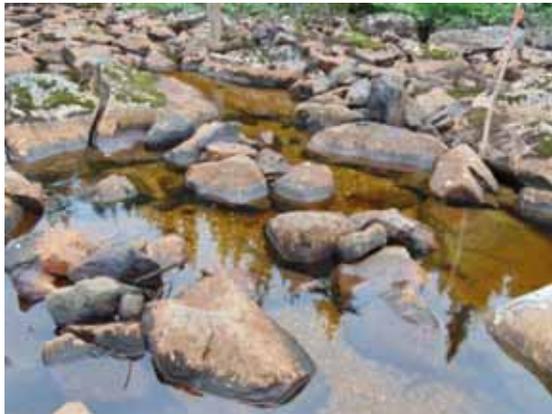
<p>Émissaire du lac Lynch 3 (n° 36) :</p> <ul style="list-style-type: none"> • retrait de roches entre les blocs, aux endroits où l'écoulement est suffisant avec une bonne profondeur d'eau lors des débits d'étiage; • nettoyage du lit du cours d'eau; • disposition des roches pour conserver un volume d'eau et une bonne vitesse d'écoulement; • transport de gravier avec un câble d'acier; • ajout de gravier propre; • Superficie : 6 m².

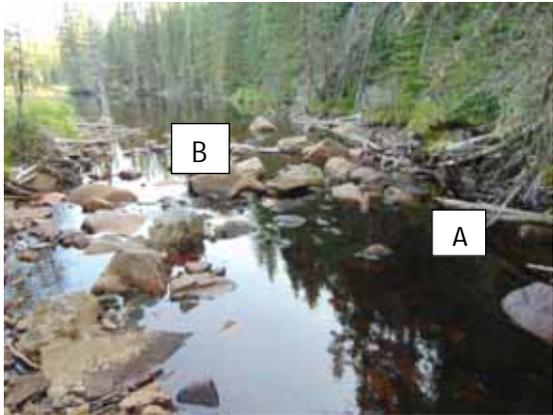
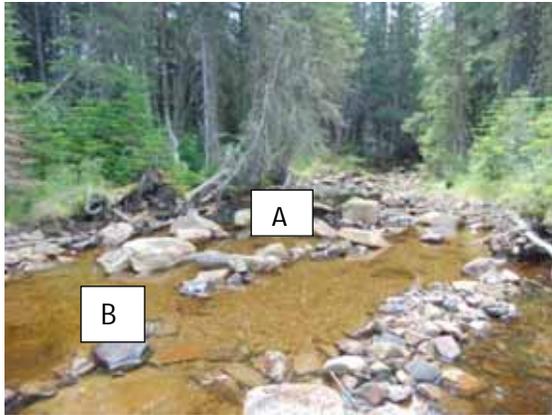
Nom du cours d'eau et travaux réalisés	Avant	Après
<p>Tributaire du lac à l'Île (n° 37) :</p> <ul style="list-style-type: none"> • aménagement d'un sentier d'accès; • déplacement de roches; • aménagement de digues pour prolonger l'écoulement et conserver une bonne hauteur d'eau; • transport de roches; • stabilisation des berges; • transport de gravier à l'aide d'un câble d'acier; • ajout de gravier propre; • superficie : 24 m².

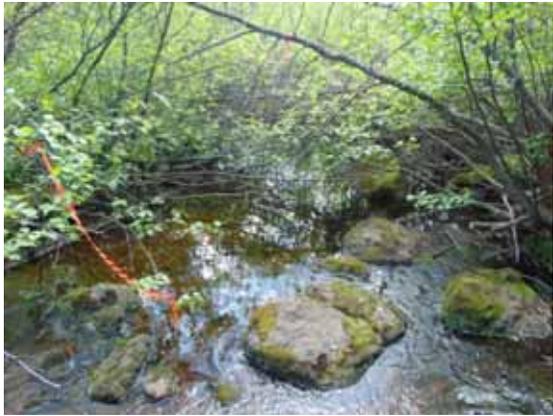
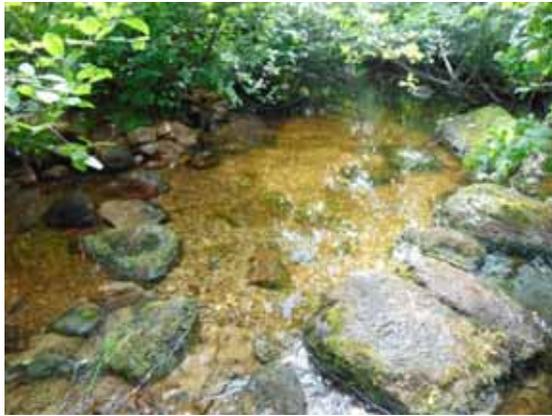
Nom du cours d'eau et travaux réalisés	Avant	Après
<p>Tributaire du lac François (n° 38) :</p> <ul style="list-style-type: none"> • aménagement d'un sentier; • déplacement de roches; • aménagement de digues pour prolonger l'écoulement et conserver une bonne hauteur d'eau; • transport de roches; • stabilisation des berges; • transport de gravier; • ajout de gravier propre; • superficie : 14 m².

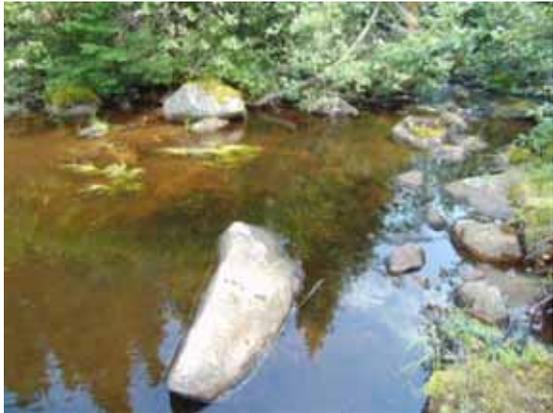
<p>Tributaire du lac François (n° 39) :</p> <ul style="list-style-type: none"> • aménagement d'un sentier; • déplacement de roches; • nettoyage du lit à l'aide d'un râteau; • transport de roches; • aménagement de digues pour prolonger l'écoulement et conserver une bonne hauteur d'eau; • transport de gravier; • ajout de gravier propre; • superficie : 12 m².

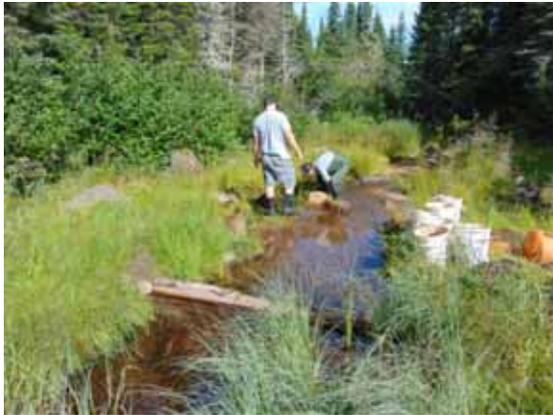
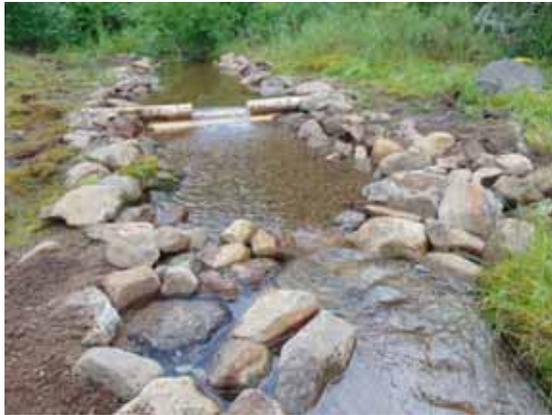
Nom du cours d'eau et travaux réalisés	Avant	Après
<p>Tributaire du lac Brod (n° 40) :</p> <ul style="list-style-type: none"> • aménagement d'un sentier; • transport de roches; • nettoyage du lit et retrait des sédiments; • construction de deux seuils en bois (épinette noire); • aménagement d'un seuil en roches; • stabilisations des berges avec un enrochement; • transport de gravier; • ajout de gravier propre; • superficie : 25 m².

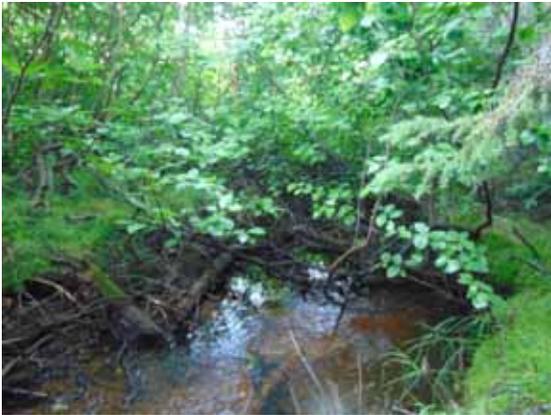
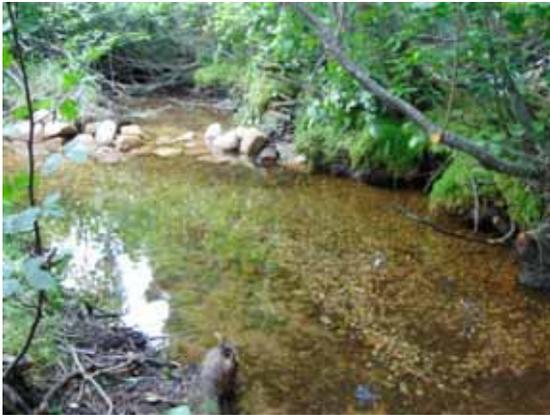
Nom du cours d'eau et travaux réalisés	Avant	Après
<p>Tributaire du lac Nio (n° 41);</p> <ul style="list-style-type: none"> • aménagement d'un sentier; • retrait de débris végétaux; • coupe des aulnes en contact avec le cours d'eau; • transport de roches; • stabilisation des berges; • aménagement d'un seuil avec une prévision pour une sortie d'eau lors des forts débits; • transport de gravier; • ajout de gravier propre; • superficie : 7 m².

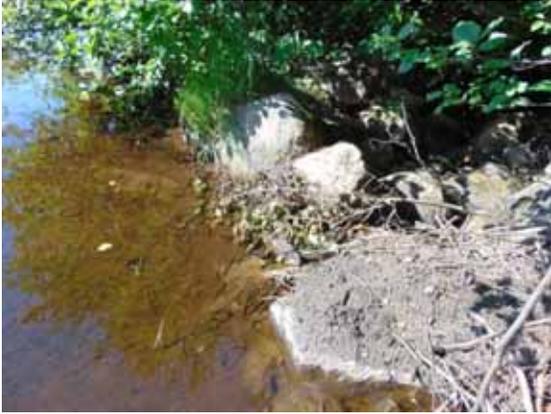
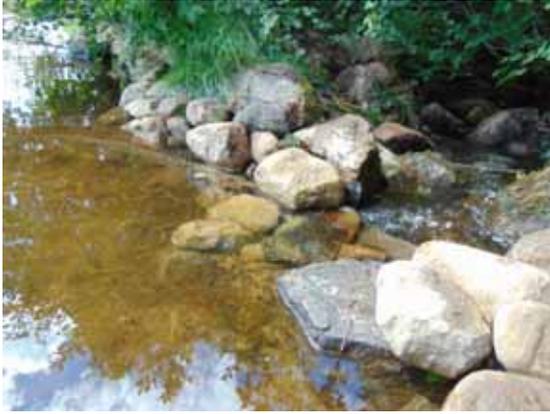
<p>Correctif à l'émissaire du lac Nio pour assurer la libre circulation de l'eau et du poisson (non prévu à la demande) :</p> <ul style="list-style-type: none"> • stabilisation d'un ancien barrage de castors avec une membrane géotextile sur 15 m et un enrochement; • brèche dans le barrage pour assurer la libre circulation de l'eau et du poisson; • transport de roches; • aménagement du seuil.

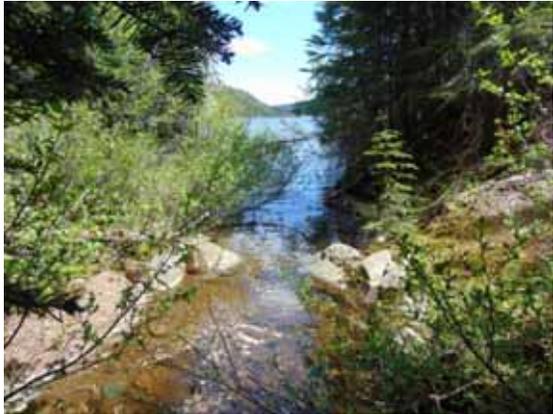
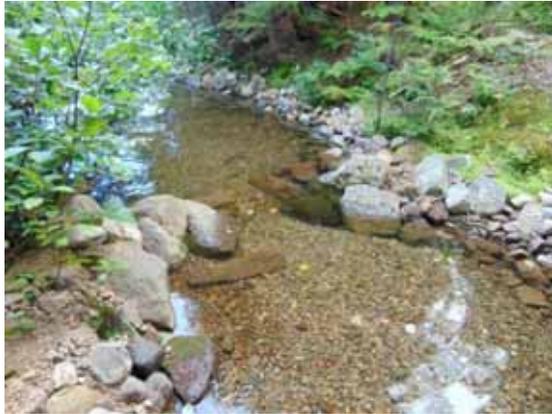
Nom du cours d'eau et travaux réalisés	Avant	Après
<p>Tributaire 1 du Grand lac à l'Ange (n° 42) :</p> <ul style="list-style-type: none"> • aménagement d'un sentier; • transport de roches; • transport de gravier en chaloupe; • aménagement d'un sentier; • stabilisation des berges avec des roches; • aménagement d'un seuil en roches; • nettoyage du lit et conservation du gravier; • ajout de gravier propre; • superficie : 30 m².

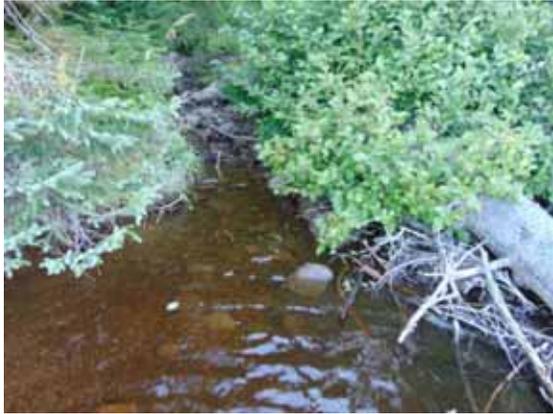
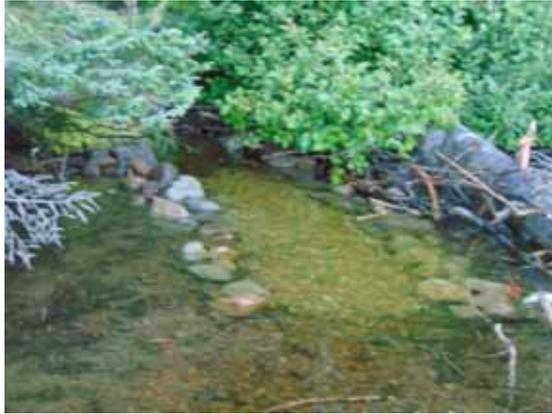
<p>Tributaire 2 du Grand lac à l'Ange (n° 43) :</p> <ul style="list-style-type: none"> • transport de roches; • transport de gravier en chaloupe; • retrait de débris végétaux; • nettoyage du lit et conservation du gravier; • prolongement de l'écoulement dans la zone lacustre avec un enrochement; • ajout de gravier propre; • superficie : 3 m².
