**Aménagement de 47 frayères pour améliorer
l'habitat de la truite mouchetée
sur le territoire de l'OBV Charlevoix-Montmorency**

Rapport final

Renaud Dostie, tech. de la faune sp.
Jacques L. Laliberté, ing.f.
Jean Landry, directeur OBV-CM

Québec, le 1 décembre 2014

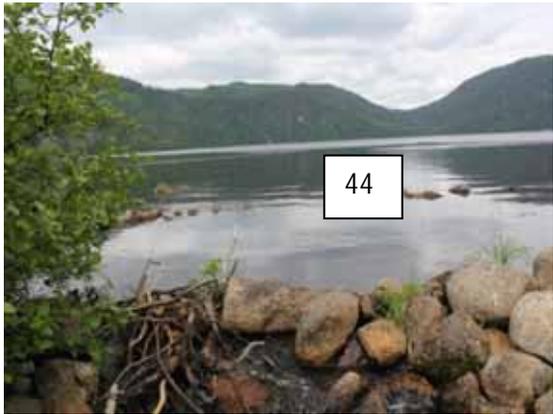
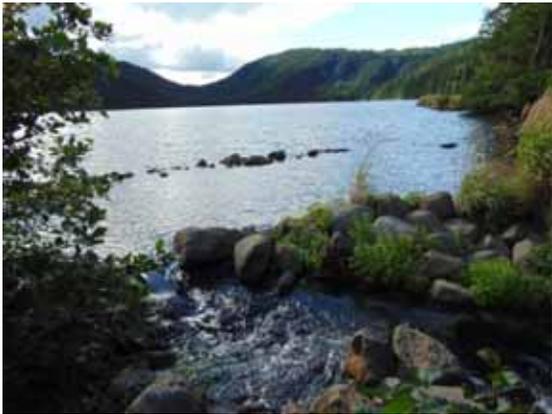
Nom du cours d'eau et travaux réalisés	Avant	Après
<p>Émissaire du Grand lac à l'Ange (n° 44) :</p> <ul style="list-style-type: none"> • aménagement d'un sentier; • retrait de débris végétaux à proximité du barrage; • transport de roches et de gravier; • en lac, aménagement d'une digue en roches pour contenir le gravier au centre de l'écoulement; • ajout de gravier propre; • superficie : 10 m².

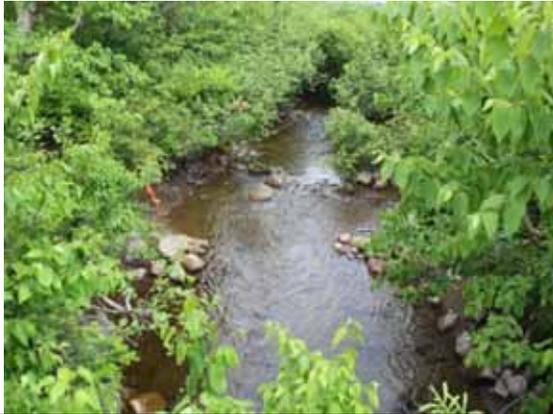
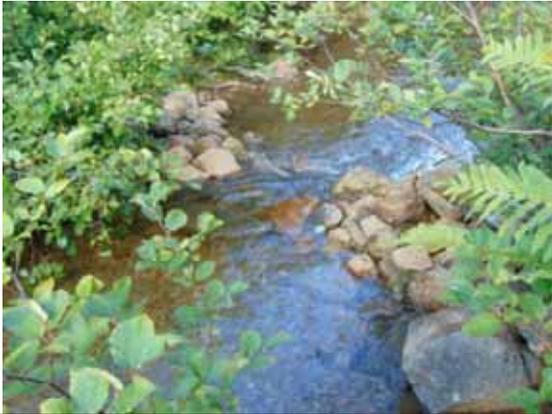
Nom du cours d'eau et travaux réalisés	Avant	Après
<p>Tributaire du lac Welch (n° 45) :</p> <ul style="list-style-type: none"> • aménagement d'un sentier; • transport important de roches et de gravier; • stabilisation des berges; • aménagement de 3 seuils; • nettoyage du lit en conservant le gravier en place; • ajout de gravier propre; • superficie : 45 m².

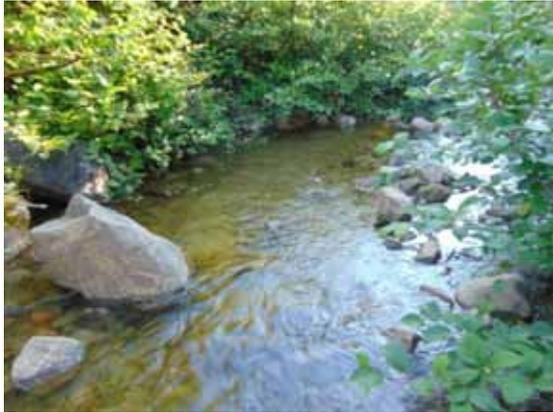
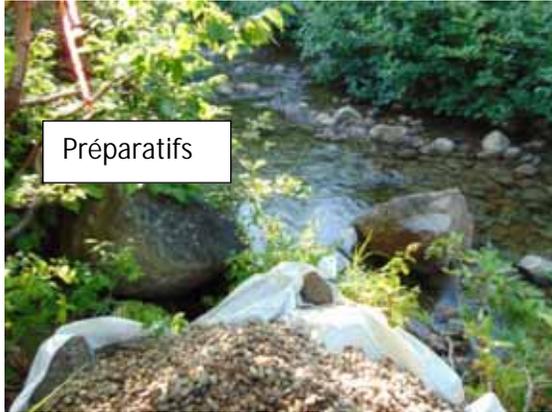
Nom du cours d'eau et travaux réalisés	Avant	Après
<p>Tributaire du lac Welch (n° 46) :</p> <ul style="list-style-type: none"> • dégagement d'un sentier d'accès; • transport de roches et de gravier; • aménagement de 2 seuils; • stabilisation des berges et des seuils (1,5 m); • Ajout de gravier propre; • Superficie : 6 m².

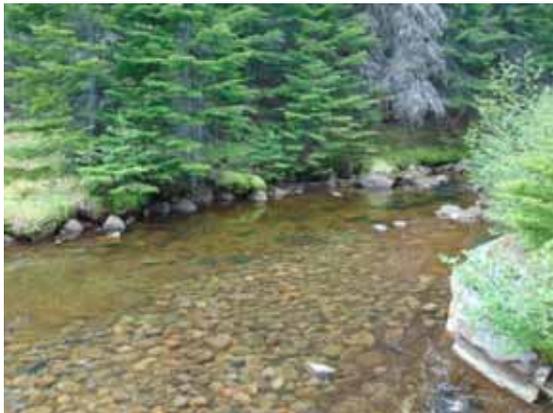
<p>Tributaire du lac Welch (n° 47) :</p> <ul style="list-style-type: none"> • dégagement d'un sentier d'accès; • transport de roches et de gravier; • stabilisation des berges; • prolongement de digues en roches vers la zone lacustre; • ajout de gravier propre; • superficie : 18 m².

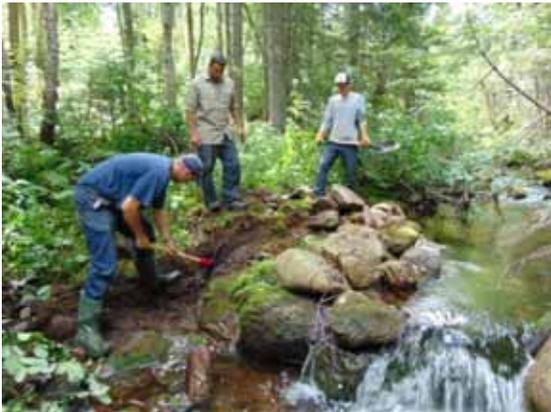
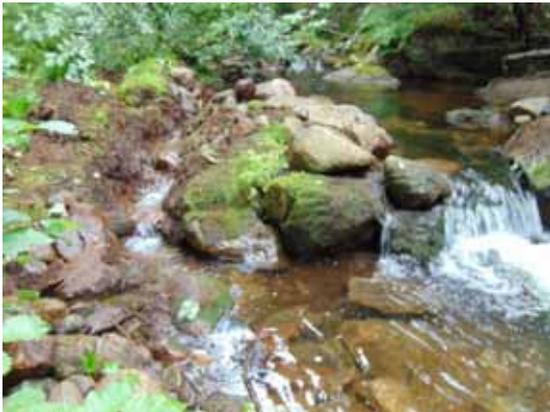
Nom du cours d'eau et travaux réalisés	Avant	Après
<p>Tributaire du lac Welch, correctif à un seuil trop haut (+ de 30 cm) :</p> <ul style="list-style-type: none"> • correctif non prévu à la demande; • ajout d'un canal pour dévier une partie du volume d'eau vers une pente plus douce; • stabilisation à l'entrée de ce canal avec des roches; • suivi à réaliser en 2015 concernant la stabilité de l'ouvrage et le libre passage des poissons.
