**AMÉNAGEMENT DE ONZE FRAYÈRES
POUR L'OMBLE DE FONTAINE À LA
POURVOIRIE LES ÉTANGS EN 2016**

Rapport final

**Programme d'amélioration de la qualité
des habitats aquatiques (AQHA)
(Volet « frayères »)**

Québec, le 19 janvier 2017

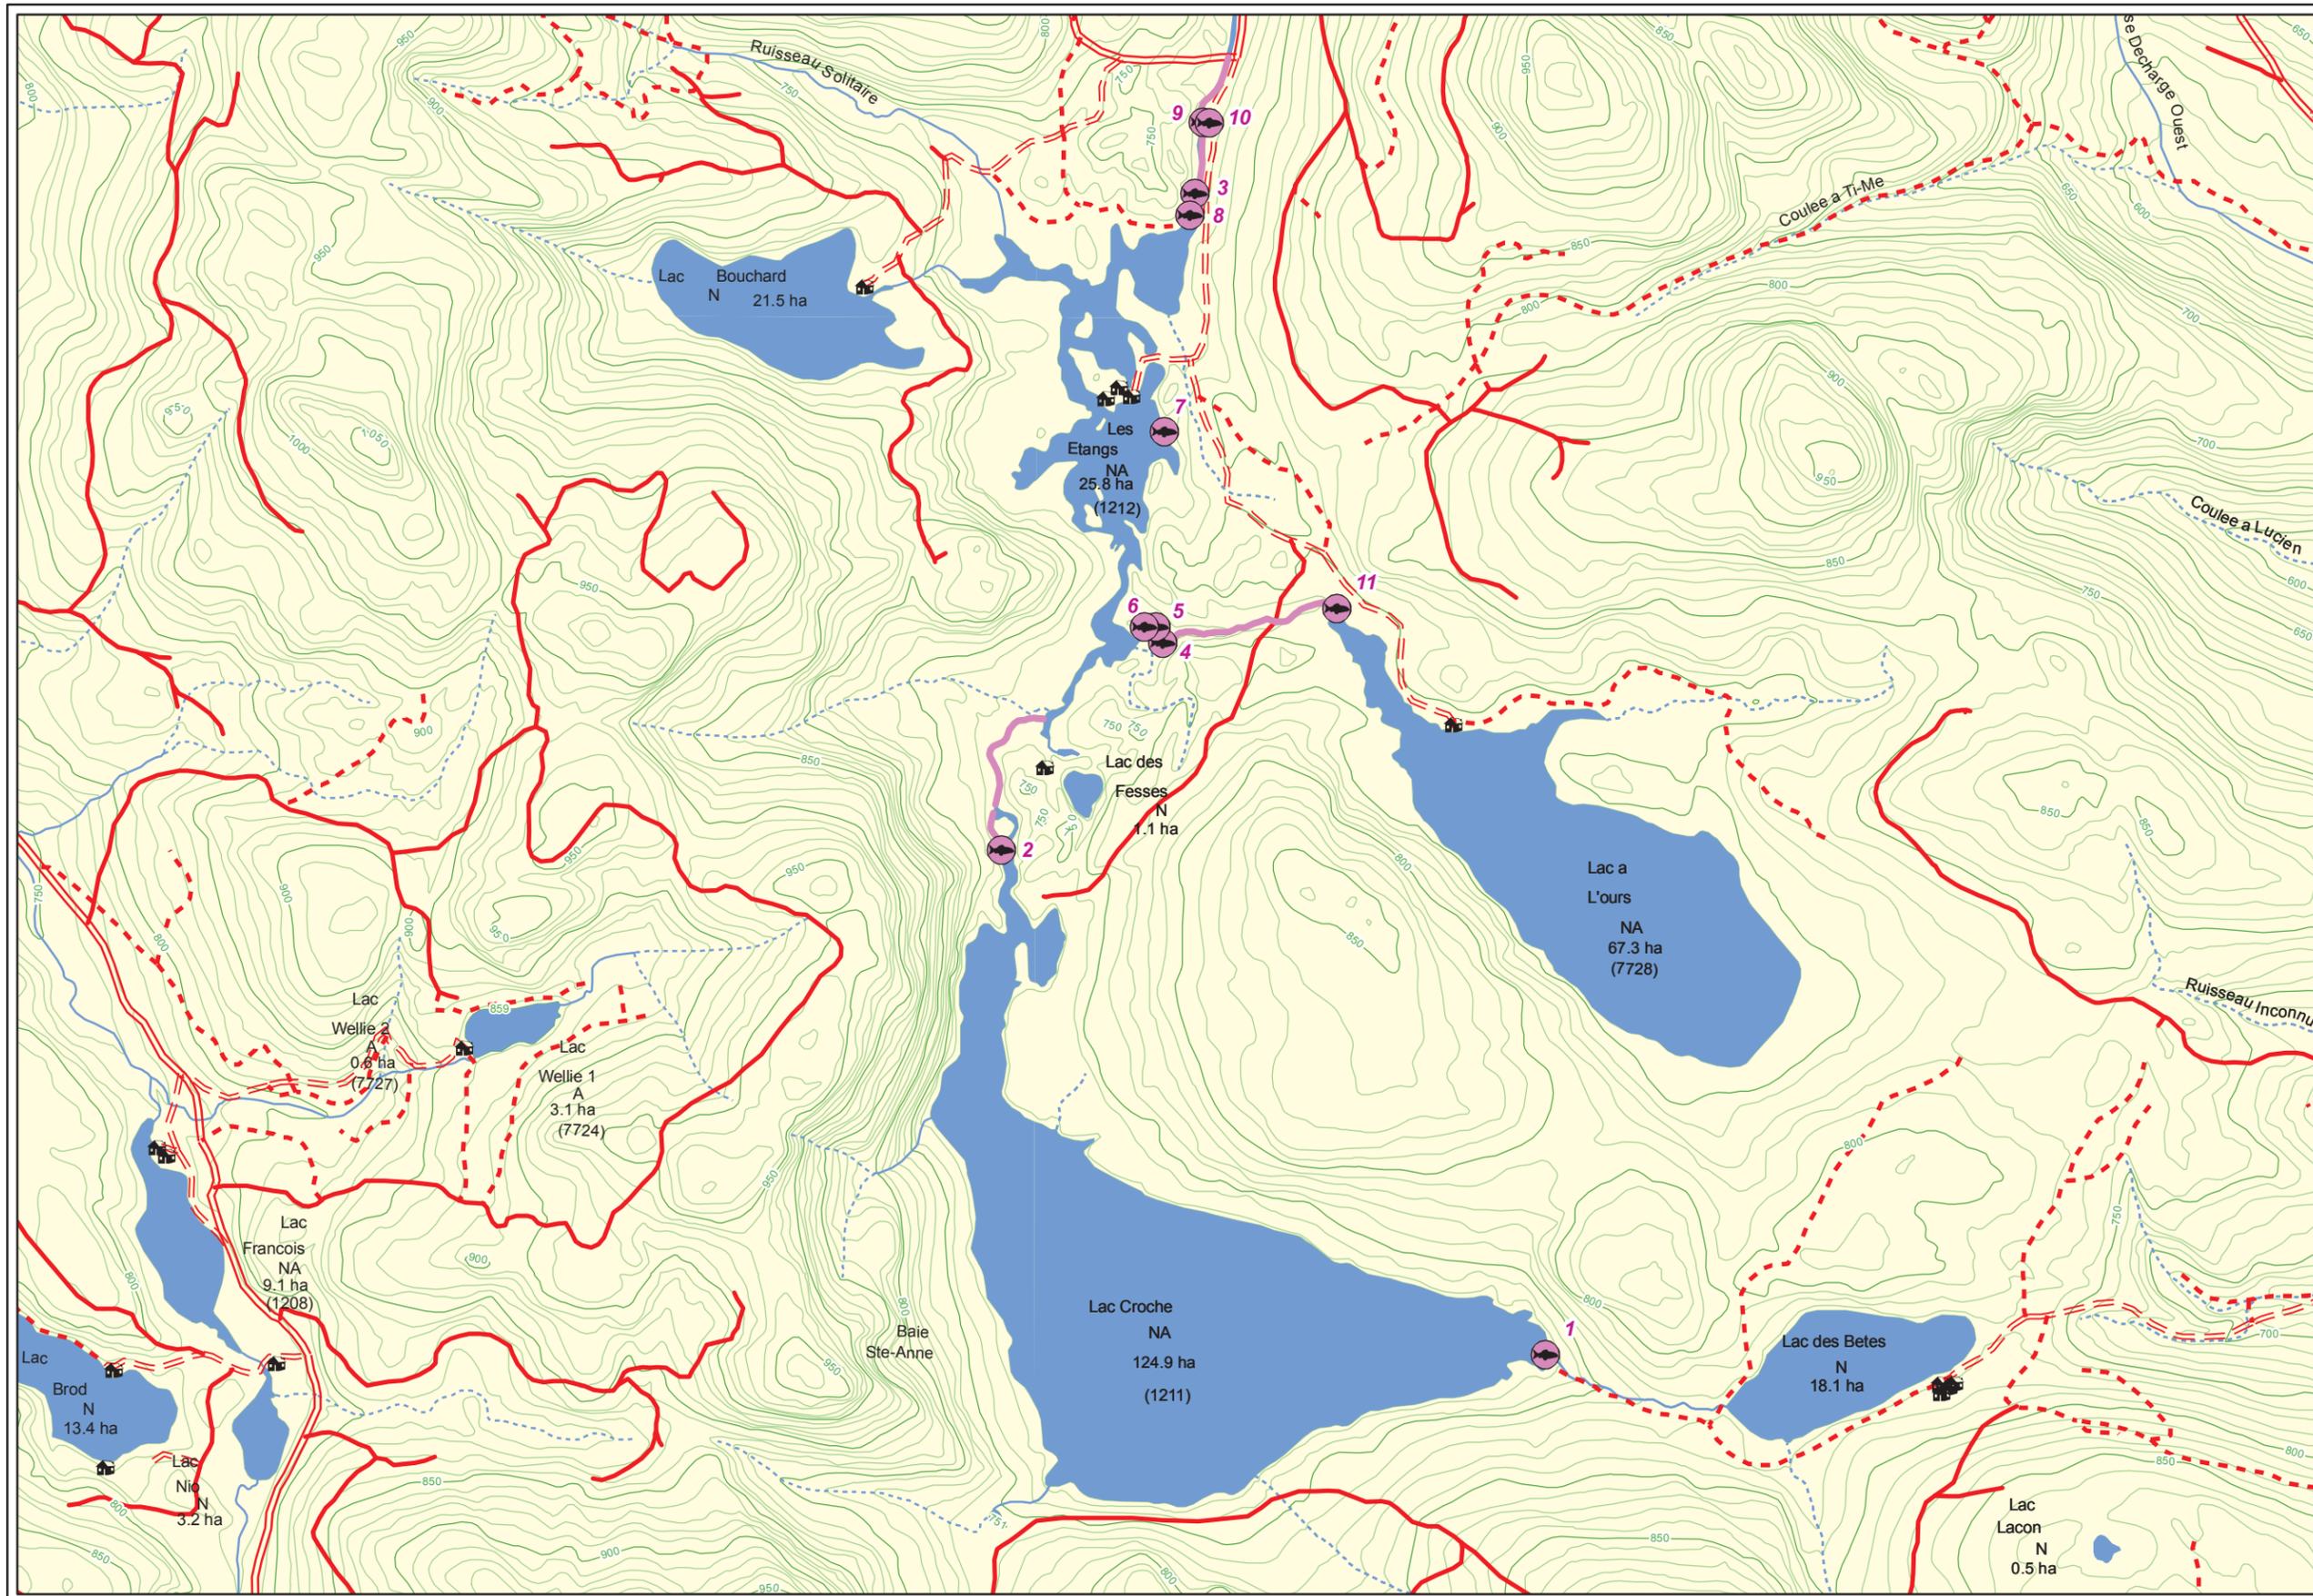
Figure 1 :
Localisation des frayères aménagées en 2016 sur le territoire du Séminaire de Québec (secteur La Pourvoirie Les Étangs)

La figure 1 présente la localisation des onze frayères aménagées en 2016 sur le territoire de la pourvoirie Les Étangs. Le tableau 3 précise la superficie de chaque frayère, soit celle couverte de gravier pour la fraie ou celle constituée de roches pour les seuils et la stabilisation des berges. Tous les aménagements couvrent une superficie de 422 mètres carrés.

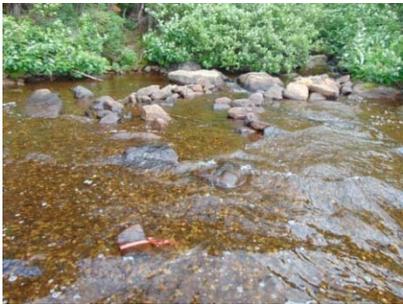
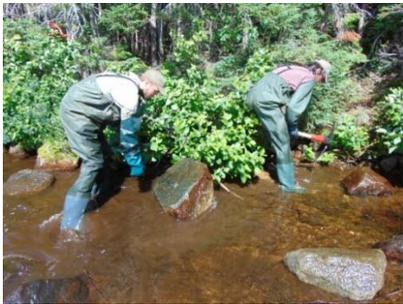
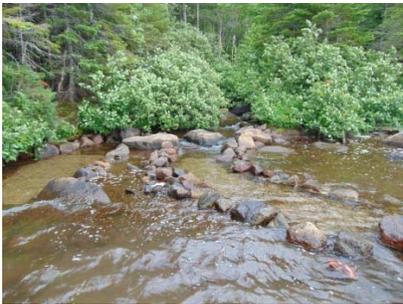
Problématique (1) et travaux réalisés (2)	Avant	Pendant	Après
<p>Frayère n° 1 : (1) Vitesse des débits de crue à ralentir et écoulement à conserver dans la zone lacustre. (2) Déplacement des roches en place pour diminuer la vitesse de l'écoulement de l'eau. Aménagement de digues pour orienter les écoulements au-dessus du gravier.</p>

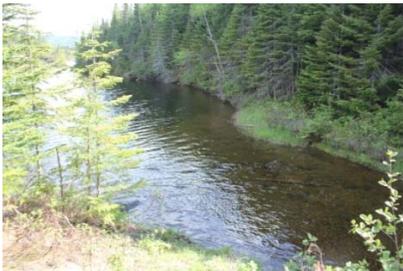
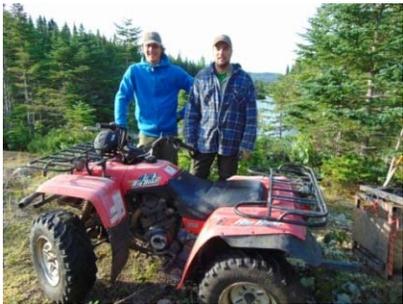
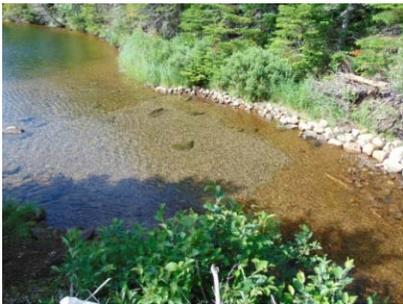
<p>Frayère n° 2 : (1) Ancien aménagement à l'émissaire du lac nécessitant un bon entretien. Berges instables. Le gravier est insuffisant et sale. (2) Stabilisation des berges avec un enrochement sur une superficie de 20 m². Ajout de 2 tonnes de gravier sur une superficie de 20 m².</p>

<p>Jérôme et Vincent transportant les roches et le gravier avec le VTT</p>

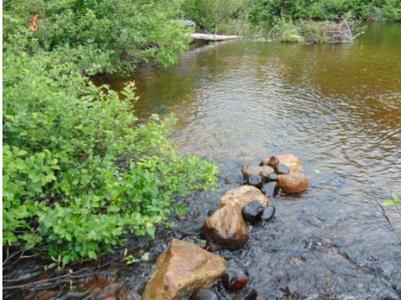
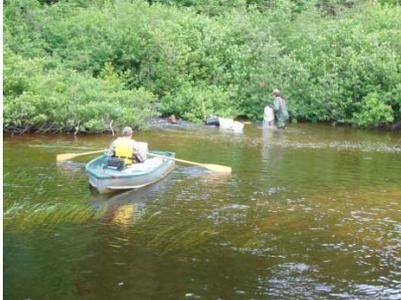
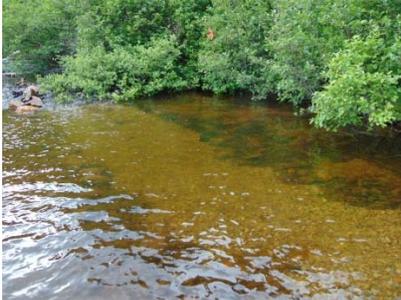
Problématique (1) et travaux réalisés (2)	Avant	Pendant	Après
<p>Frayère n° 3 : (1) À l'émissaire du lac, arrivée d'un écoulement dans une zone plus lente. L'écoulement est diffus et le gravier est absent. (2) Aménagement du seuil pour conserver l'écoulement sur la frayère. Aménagement de digues en roches et ajout de 2 tonnes de gravier sur une superficie de 11 m².</p>

<p>Début des modifications au seuil</p>

<p>Transport des matériaux en chaloupe</p>

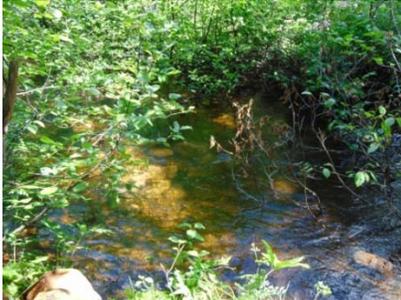
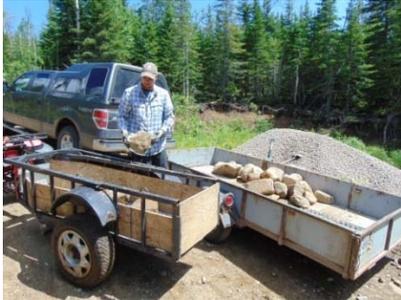
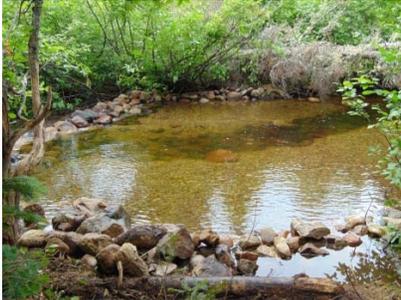
<p>Frayère n° 4 : (1) Exposition de sols sensibles à l'érosion en raison de l'élargissement du cours d'eau à cet endroit. Berges instables et apport de sédiments dans le cours d'eau. Peu de gravier sur le lit du cours d'eau. (2) Aménagement d'un seuil pour ralentir l'écoulement et stabilisation des berges avec des roches. Ajout de 4 tonnes de gravier sur une superficie de 32 m².</p>

<p>Équipements pour le transport des matériaux</p>

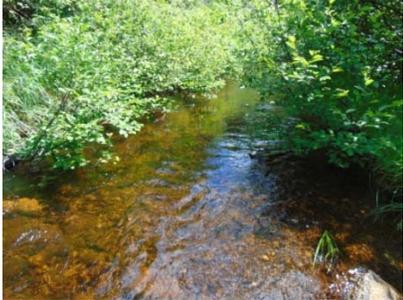
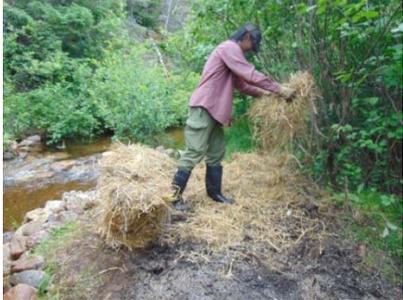
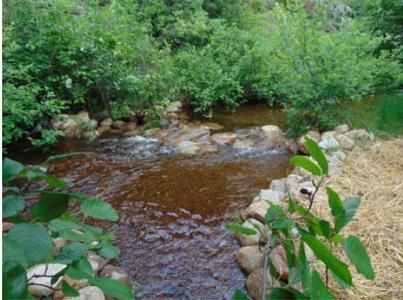
Problématique (1) et travaux réalisés (2)	Avant	Pendant	Après
<p>Frayère n° 5 : (1) Écoulement régulier et faible présence de gravier sur ce tronçon. Berges érodées à proximité en raison d'un vieux barrage de castors. (2) Aménagement d'un seuil et stabilisation des berges avec des roches. Ajout de semences et d'un paillis. Dépôt de 2 tonnes de gravier pour couvrir une superficie de 16 m². Nettoyage d'un petit tronçon servant d'aire d'alevinage.</p>

Ajout de semences et d'un paillis sur les berges érodées

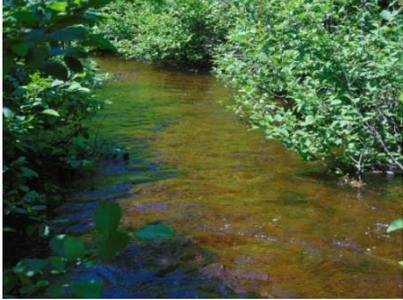
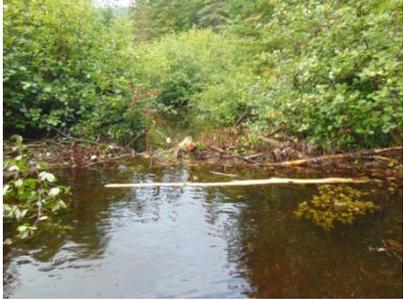
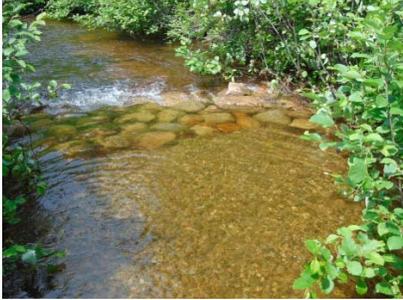
<p>Frayère n° 6 : (1) Absence de fosses et de seuils sur ce tronçon. Gravier sur place mais insuffisant. (2) Aménagement d'un seuil avec des roches et ajout de 2 tonnes de gravier sur une superficie de 14 m². Suivi et entretien régulier en raison de la présence des castors.</p>

Seuil utilisé à titre de pré barrage par les castors

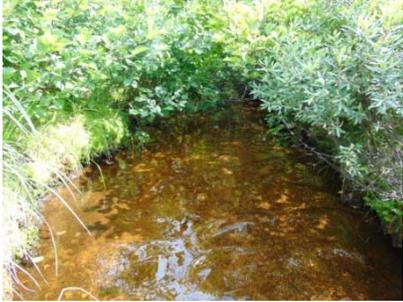
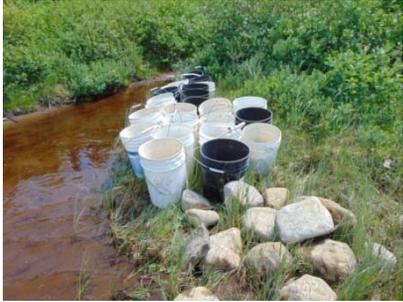
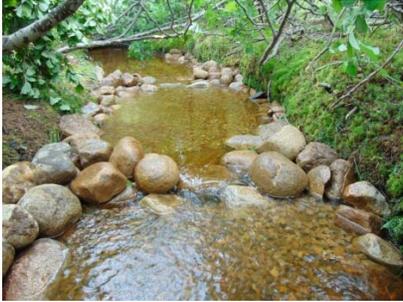
<p>Problématique (1) et travaux réalisés (2)</p>	<p>Avant</p>	<p>Pendant</p>	<p>Après</p>
<p>Frayère n° 7 : (1) Petit tributaire dont l'écoulement est trop ralenti à proximité du lac. Gravier présent mais sale. Berges instables et sensibles à l'érosion. (2) Transport de roches et de gravier en chaloupe. Aménagement de 2 seuils pour accélérer la vitesse de l'eau. Stabilisation des berges.</p>

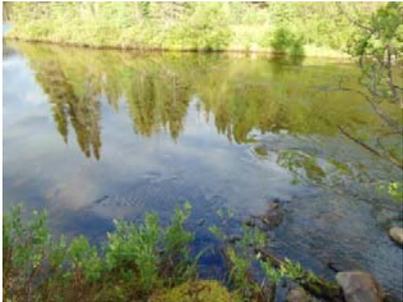
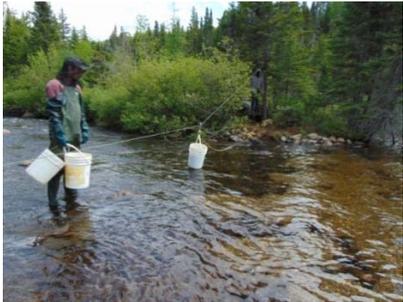
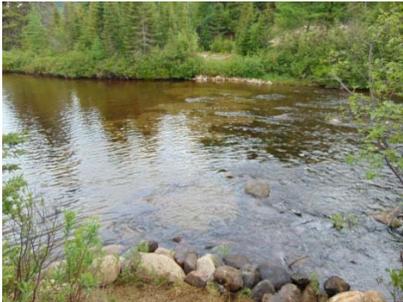
<p>Frayère n° 8 : (1) Absence de gravier à l'émissaire du lac. Berges érodées vis-à-vis le seuil. (2) Stabilisation des berges avec des roches. Amélioration du seuil et nettoyage du lit du cours d'eau. Transport sur un câble d'acier de 4 tonnes de gravier pour couvrir une superficie de 32 m².</p>

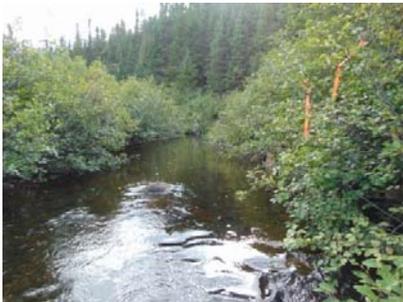
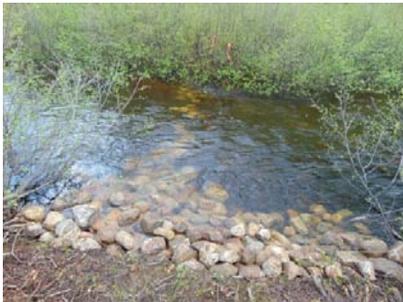
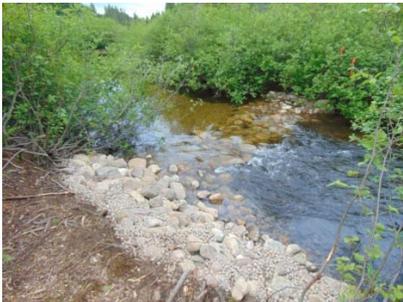
<p>Frayère n° 9 : (1) Vitesse d'écoulement régulière sur ce tronçon et faible présence de gravier sur le lit du cours d'eau. (2) Aménagement d'un seuil pour ralentir l'écoulement et retenir le gravier. Ajout de 5 tonnes de gravier sur l'enrochement et la frayère de 21 m².</p>

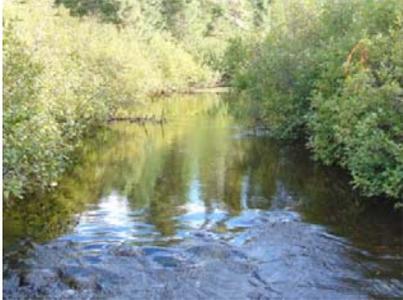
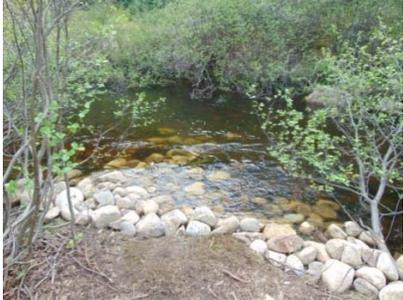
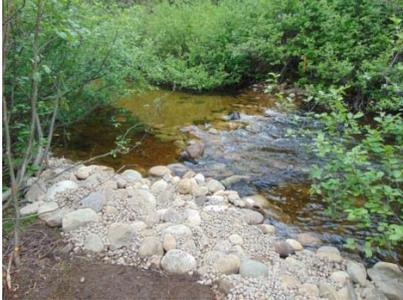
Problématique (1) et travaux réalisés (2)	Avant	Pendant	Après
<p>Frayère n° 10 : (1) Vitesse d'écoulement régulière sur ce tronçon et faible présence de gravier sur le lit du cours d'eau. (2) Aménagement d'un seuil pour ralentir l'écoulement et retenir le gravier. Ajout de 5 tonnes de gravier sur l'embrochement et la frayère de 25 m².</p>

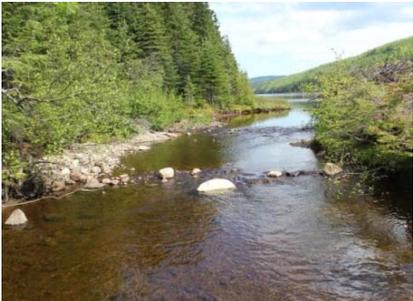
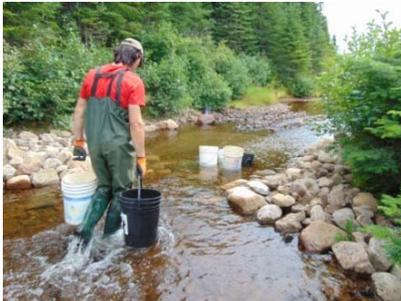
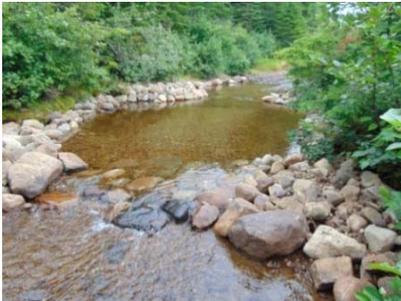
Nom du cours d'eau et travaux réalisés	Avant	Pendant	Après
<p>Frayère n° 11 : (1) Berges érodées par les variations du niveau de l'eau en raison de la présence d'anciens barrages de castors. Gravier insuffisant à l'émissaire de ce lac. Écoulement régulier et absence de fosses. (2) Enrochement des berges. Aménagement de 3 seuils. Ajout de 6 tonnes de gravier sur l'enrochement et sur la frayère de 28 m².</p>
