**Aménagement de 49 frayères pour l'omble de fontaine
sur le territoire de l'OBV Charlevoix-Montmorency**

Rapport final 2017

**Programme de partenariats relatifs à la
conservation des pêches récréatives
(5^e ronde 2016-2018)**

**Renaud Dostie, tech. de la faune sp.
Jacques L. Laliberté, ing.f.
Jean Landry, directeur OBV-CM**

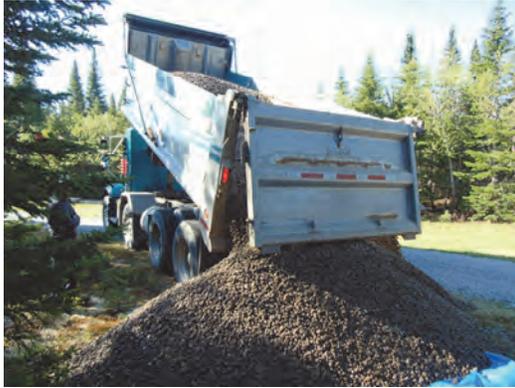
Camion de livraison

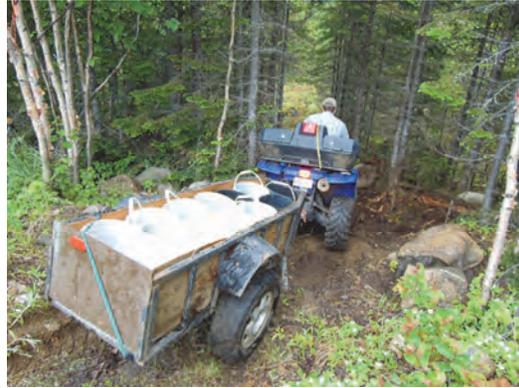
**Chaudières transportées avec un VTT
et sa remorque**

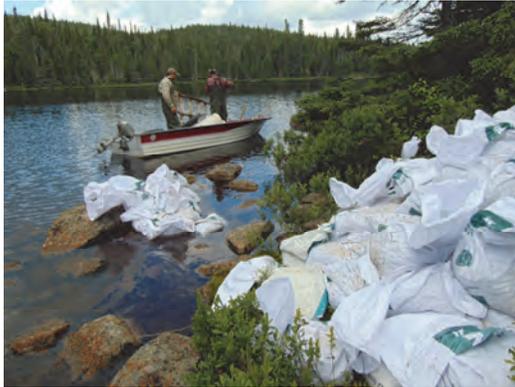
Poches livrées en chaloupe

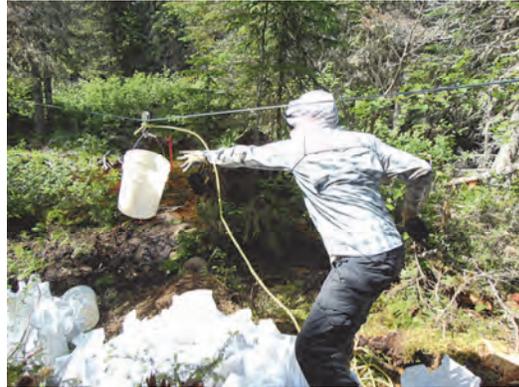
**Livraison sur un câble d'acier pour protéger
le sol forestier et l'eau**

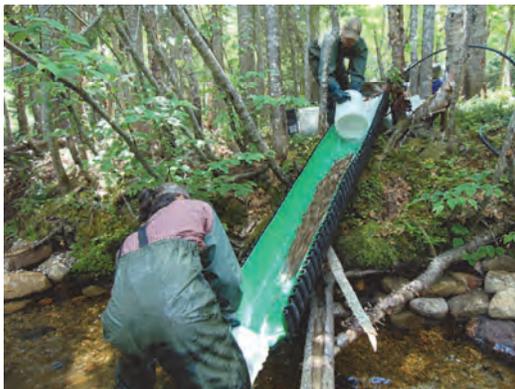
**Protection des berges avec
un ponceau sectionné**

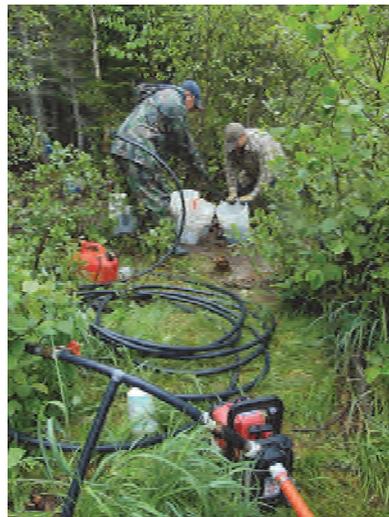
**Lavage du gravier avec
l'eau d'une pompe**

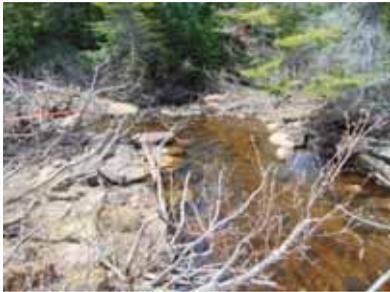
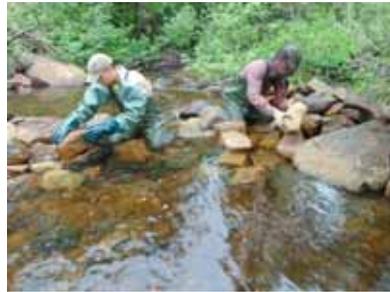
Site (n°)	Lac (nom)	Tribut (t) ou émis (e)	Coordonnées		Travaux réalisés	Photos des frayères		
			Long.	Lat.		Avant	Pendant	Après
122-1	Georges	E	-70.96339	47.20781	<ul style="list-style-type: none"> Dégagement d'un sentier d'accès; Transport de roches et de gravier avec un VTT et sa remorque; Stabilisation des berges et aménagement d'un seuil avec 250 roches; Nettoyage du lit du cours d'eau; Déplacement de roches pour améliorer l'écoulement; Ajout d'une tonne de gravier propre.

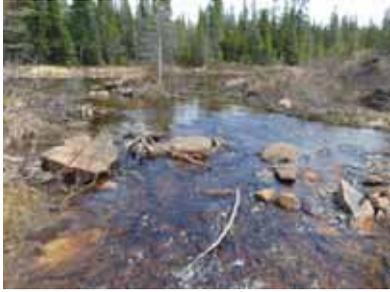
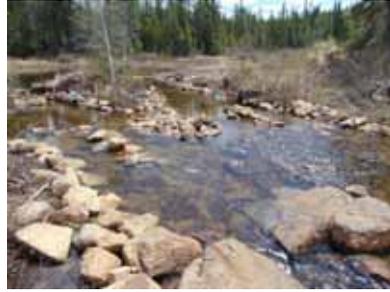
122-2	Georges	E	-70.96318	47.20780	<ul style="list-style-type: none"> Transport de 400 roches et de gravier avec un VTT et sa remorque; Stabilisation des berges et aménagement de digues pour orienter l'écoulement de l'eau; Nettoyage du lit du cours d'eau; Ajout de 2 tonnes de gravier propre.

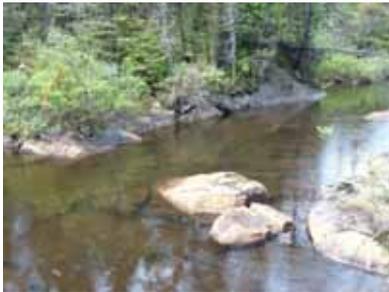
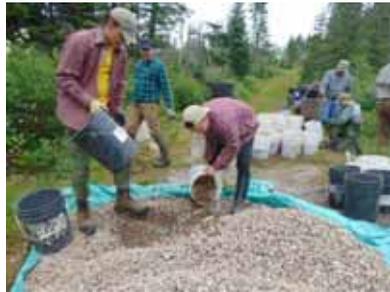
Site (n°)	Lac (nom)	Tribut (t) ou émis (e)	Coordonnées		Travaux réalisés	Photos des frayères		
			Long.	Lat.		Avant	Pendant	Après
122-3	Georges	E	-70.96273	47.20659	<ul style="list-style-type: none"> Aménagement d'un sentier d'accès; Déplacement de roches et nettoyage du lit du cours d'eau; Ajout de 2 tonnes de gravier propre.

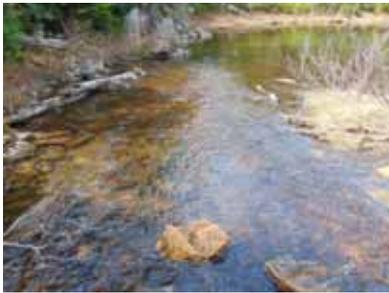
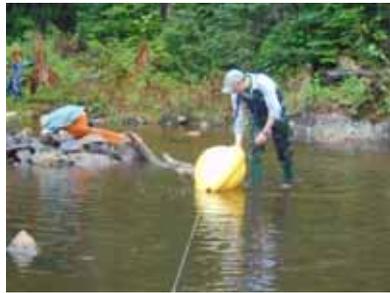
122-4	Georges	E	-70.96307	47.20634	<ul style="list-style-type: none"> Aménagement d'un sentier d'accès; Retrait de débris ligneux avec un treuil portable et nettoyage du lit du cours d'eau; Déplacement de roches pour la stabilisation des berges et l'aménagement d'un seuil; Nettoyage du lit du cours d'eau et ajout d'une tonne de gravier propre.

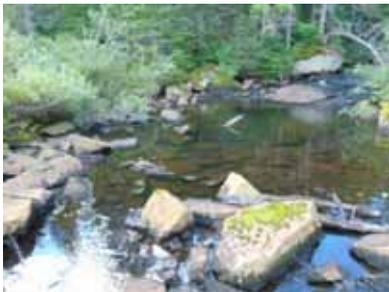
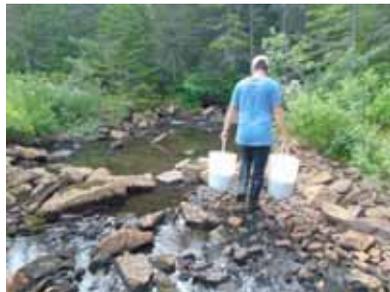
122-5	Georges	E	-70.96295	47.20629	<ul style="list-style-type: none"> Aménagement d'un sentier d'accès; Déplacement de roches et amélioration du seuil naturel; Nettoyage du lit du cours d'eau et ajout d'une tonne de gravier propre.

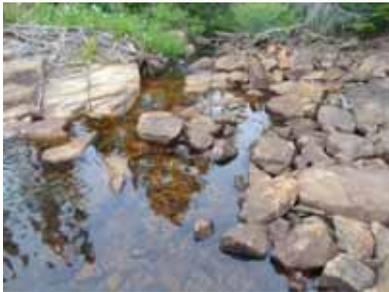
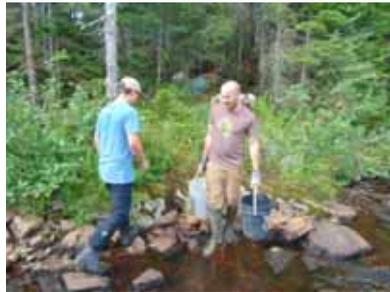
Site (n°)	Lac (nom)	Tribut (t) ou émis (e)	Coordonnées		Travaux réalisés	Photos des frayères		
			Long.	Lat.		Avant	Pendant	Après
122-6	Georges	E	-70.96294	47.20606	<ul style="list-style-type: none"> • Aménagement d'un sentier d'accès; • Déplacement de roches pour améliorer l'écoulement de l'eau; • Stabilisation des berges avec des roches; • Nettoyage du lit du cours d'eau et ajout d'une tonne de gravier propre.

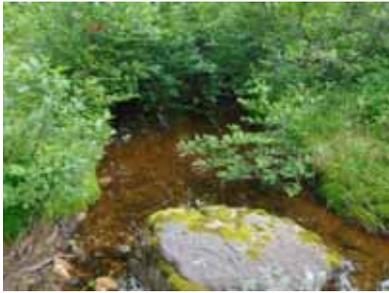
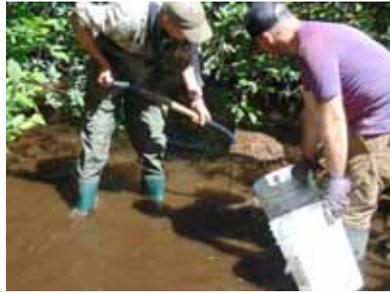
122-7	Bonnet	T	-70.97177	47.18544	<ul style="list-style-type: none"> • Transport de 4 tonnes de gravier et de 400 roches avec une remorque; • Stabilisation des berges avec les roches; • Retrait de gravier et de sédiments fins; • Ajout de 4 tonnes de gravier propre.

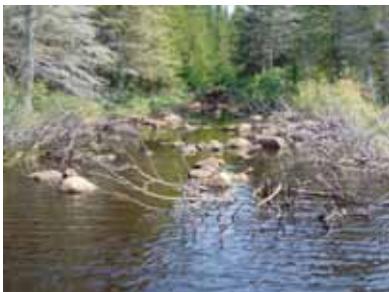
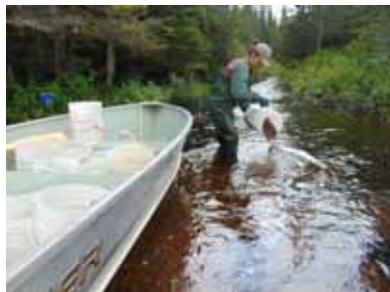
124-1	Lynch 1	T	-70.96932	47.24055	<ul style="list-style-type: none"> • Déplacement de roches pour l'aménagement de digues; • Transport de 4 tonnes de gravier avec des embarcations; • Dépôt du gravier propre entre les digues.

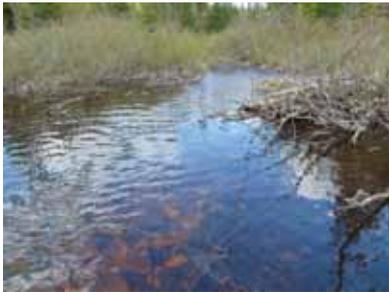
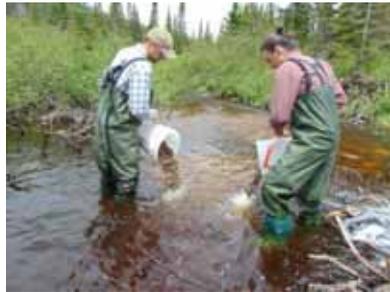
Site (n°)	Lac (nom)	Tribut (t) ou émis (e)	Coordonnées		Travaux réalisés	Photos des frayères		
			Long.	Lat.		Avant	Pendant	Après
124-2	Lynch 1	T	-70.96903	47.24297	<ul style="list-style-type: none"> Nettoyage du lit du cours d'eau vis-à-vis du centre de l'écoulement; Transport de 2 tonnes de gravier avec des embarcations; Dépôt du gravier propre au centre de l'écoulement.

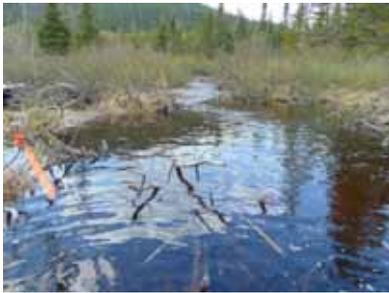
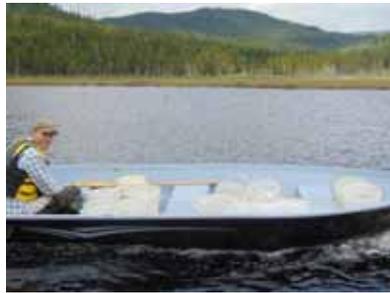
124-3	Lynch 1	T	-70.96903	47.24287	<ul style="list-style-type: none"> Nettoyage du lit du cours d'eau vis-à-vis du centre de l'écoulement; Retrait de débris ligneux; Transport de 1,5 tonne de gravier avec des embarcations; Dépôt du gravier propre au centre de l'écoulement.

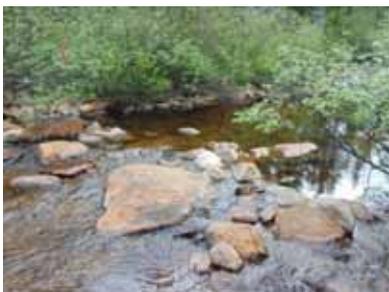
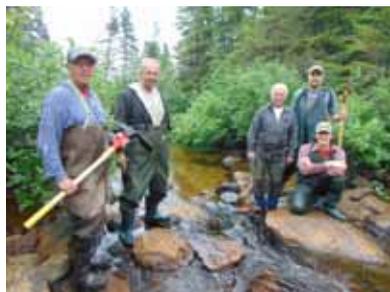
127-2	Sauvage	E	-70.96349	47.30124	<ul style="list-style-type: none"> Nettoyage du lit du cours d'eau; Ajout d'une tonne de gravier propre.

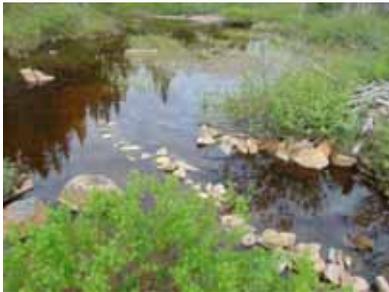
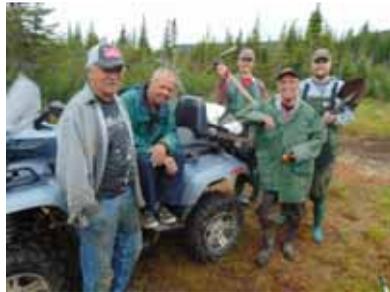
Site (n°)	Lac (nom)	Tribut (t) ou émis (e)	Coordonnées		Travaux réalisés	Photos des frayères		
			Long.	Lat.		Avant	Pendant	Après
127-3	Sauvage	E	-70.96243	47.30087	<ul style="list-style-type: none"> • Déplacement de roches; • Aménagement d'un seuil; • Ajout d'une tonne de gravier propre.

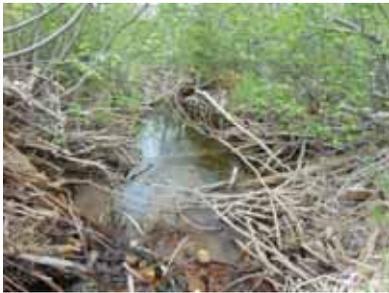
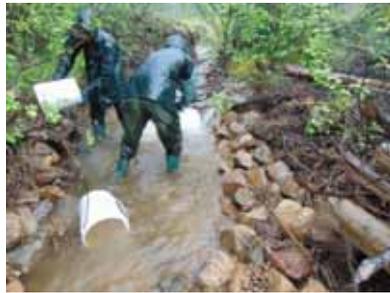
127-4	Pelletier	T	-70.94447	47.29752	<ul style="list-style-type: none"> • Démantèlement d'un ancien barrage de castors; • Transport de 350 roches et de 3 tonnes de gravier avec un VTT et sa remorque; • Stabilisation des berges et aménagement d'un seuil avec les roches; • Nettoyage du lit du cours d'eau et ajout du gravier propre.

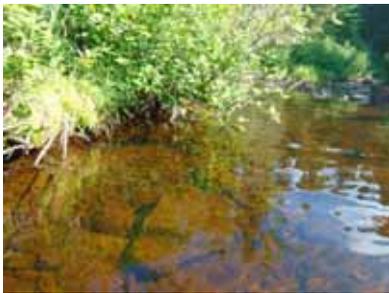
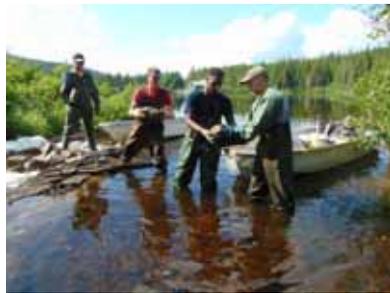
158-1	Caribou-Centre	T	-71.10815	47.23721	<ul style="list-style-type: none"> • Transport de 250 roches et de 4 tonnes de gravier avec des embarcations; • Déplacement de roches et aménagement de deux digues de part et d'autre de l'écoulement; • Stabilisation des berges; • Nettoyage du lit du cours d'eau et ajout du gravier propre.

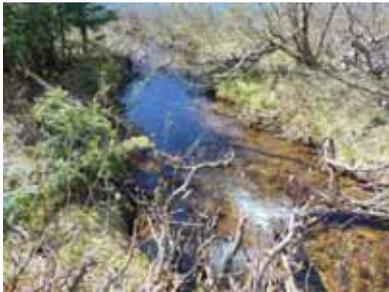
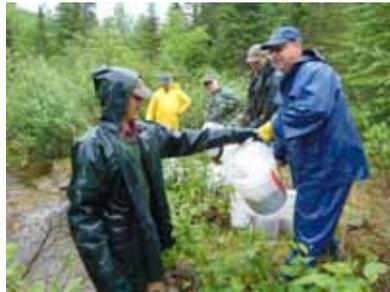
Site (n°)	Lac (nom)	Tribut (t) ou émis (e)	Coordonnées		Travaux réalisés	Photos des frayères		
			Long.	Lat.		Avant	Pendant	Après
201-1	Janot	T	-70.88727	47.25647	<ul style="list-style-type: none"> Dégagement d'un sentier d'accès pour un VTT; Transport de 3 tonnes de gravier et de 300 roches; Nettoyage du lit du cours d'eau et retrait de sédiments; Stabilisation des berges et aménagement d'un seuil avec les roches; Ajout du gravier propre.

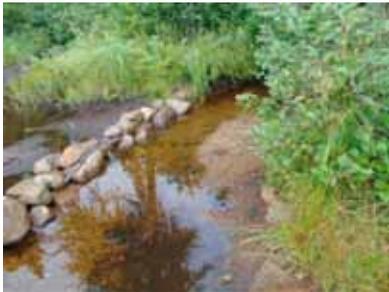
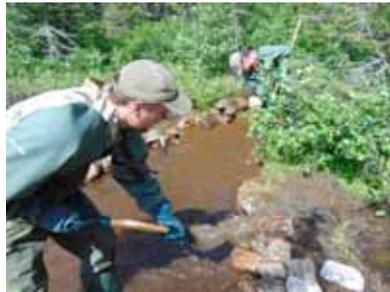
206-1	Mestashibo	T	-70.84660	47.43118	<ul style="list-style-type: none"> Transport de 300 roches et de gravier avec une remorque; Stabilisation des berges, aménagement de 3 seuils et prolongement des digues avec des roches; Retrait de sédiments et nettoyage du lit du cours d'eau; Ajout de 2 tonnes de gravier propre.

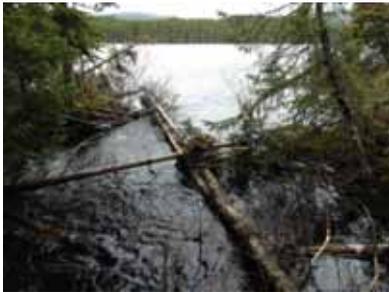
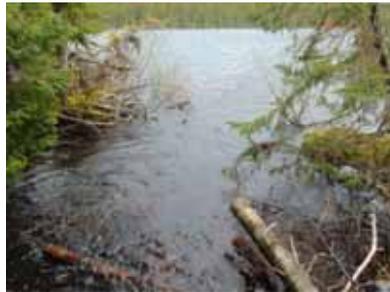
Site (n°)	Lac (nom)	Tribut (t) ou émis (e)	Coordonnées		Travaux réalisés	Photos des frayères		
			Long.	Lat.		Avant	Pendant	Après
206-2	Nord-Est	T	-70.83347	47.41416	<ul style="list-style-type: none"> Retrait de débris ligneux, aménagement d'un quai temporaire et d'un sentier d'accès; Transport de 300 roches et de 3 tonnes de gravier avec des embarcations; Nettoyage du lit du cours d'eau; Mise en place d'un câble d'acier et d'une poulie pour la livraison du gravier au-dessus du cours d'eau.

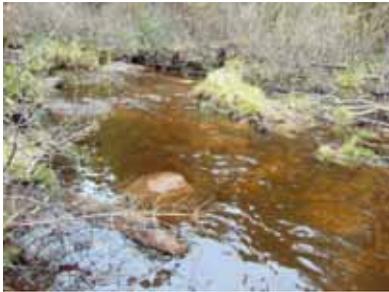
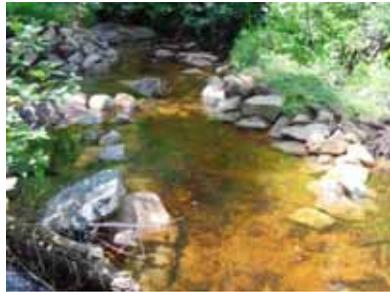
206-3	Nord-Est	T	-70.83374	47.41410	<ul style="list-style-type: none"> Déplacement de roches et aménagement de seuils et de digues pour orienter l'écoulement de l'eau; Nettoyage du lit du cours d'eau et retrait de sédiments; Mise en place d'un câble d'acier et d'une poulie; Dépôt d'une tonne de gravier entre les digues.

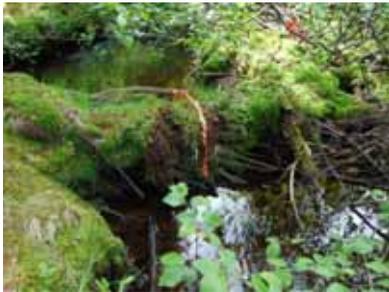
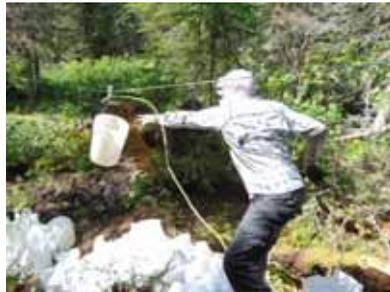
Site (n°)	Lac (nom)	Tribut (t) ou émis (e)	Coordonnées		Travaux réalisés	Photos des frayères		
			Long.	Lat.		Avant	Pendant	Après
206-4	Nord-Est	T	-70.83396	47.41402	<ul style="list-style-type: none"> Amélioration de l'écoulement de l'eau en dessous d'un vieux tronc renversé; Transport des roches et du gravier avec des embarcations; Stabilisation des berges avec 50 roches; Mise en place d'un câble d'acier et d'une poulie; Dépôt d'une tonne de gravier propre.

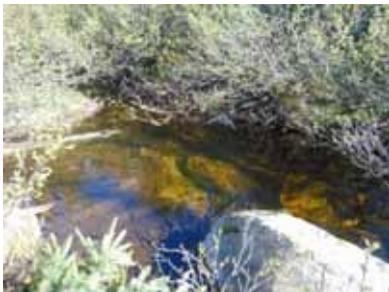
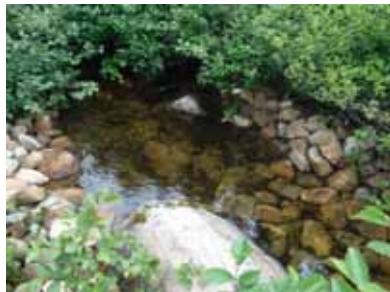
211-1	Des Sources	T	-70.70470	47.35655	<ul style="list-style-type: none"> Aménagement d'un sentier pour un VTT; Transport de 350 roches et de 2 tonnes de gravier; Stabilisation des berges et aménagement de 2 seuils avec les roches; Déplacement de roches et nettoyage du lit du cours d'eau; Dépôt du gravier propre.

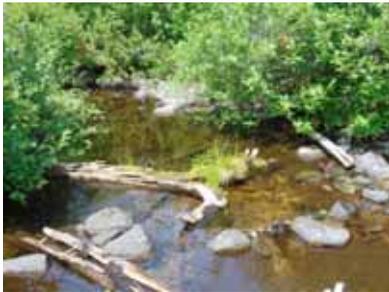
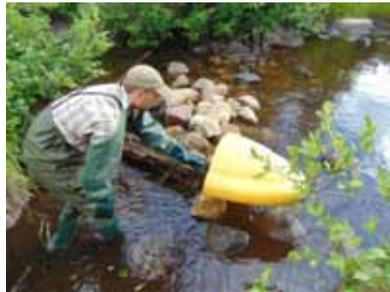
Site (n°)	Lac (nom)	Tribut (t) ou émis (e)	Coordonnées		Travaux réalisés	Photos des frayères		
			Long.	Lat.		Avant	Pendant	Après
211-2	Des Sources	T	-70.70461	47.35655	<ul style="list-style-type: none"> Retrait de débris ligneux avec un treuil portable; Transport de 250 roches et de 2 tonnes de gravier; Stabilisation des berges, aménagement de 2 seuils et de digues avec les roches; Dépôt du gravier propre.

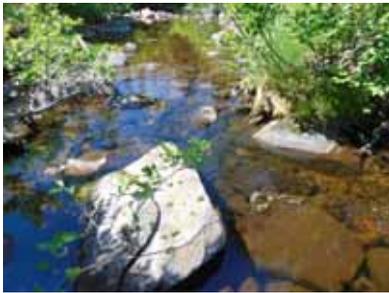
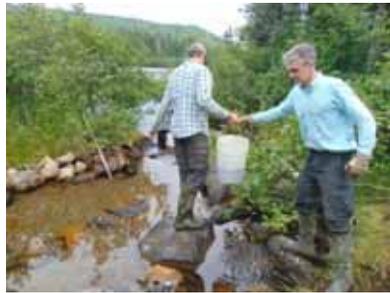
211-3	Des Sources	T	-70.70442	47.35641	<ul style="list-style-type: none"> Transport de 100 roches et de 2 tonnes de gravier; Déplacement de roches, aménagement d'un seuil et stabilisation des berges; Dépôt du gravier propre.

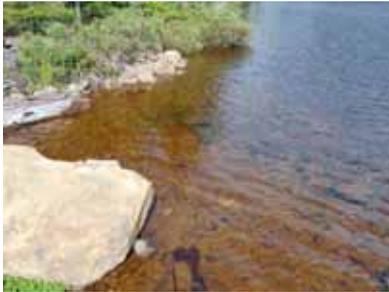
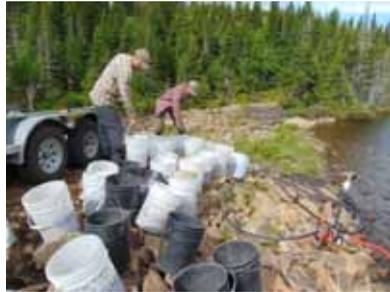
212-1	Petit lac Ste-Anne	E	-70.73062	47.36433	<ul style="list-style-type: none"> Retrait de débris ligneux et nettoyage du lit du plan d'eau; Déplacement de roches et aménagement de digues vis-à-vis de l'écoulement; Dépôt d'une tonne de gravier propre.

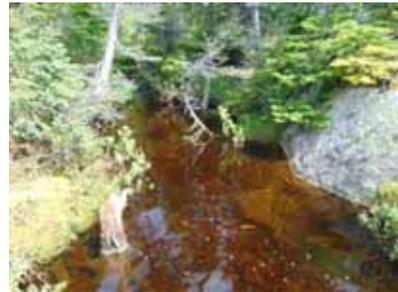
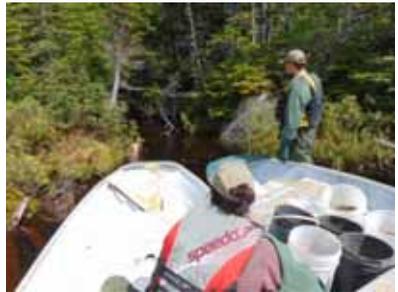
Site (n°)	Lac (nom)	Tribut (t) ou émis (e)	Coordonnées		Travaux réalisés	Photos des frayères		
			Long.	Lat.		Avant	Pendant	Après
212-2	Petit lac Ste-Anne	T	-70.73306	47.36674	<ul style="list-style-type: none"> • Nettoyage du lit du cours d'eau; • Déplacement de roches; • Transport d'une tonne de gravier propre avec une embarcation; • Dépôt du gravier au centre de l'écoulement.

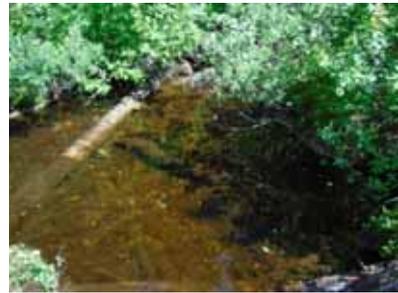
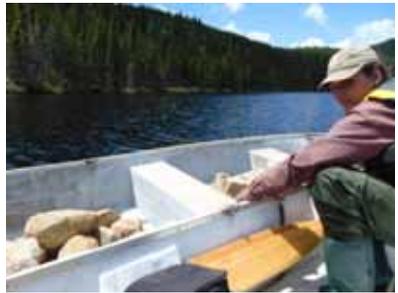
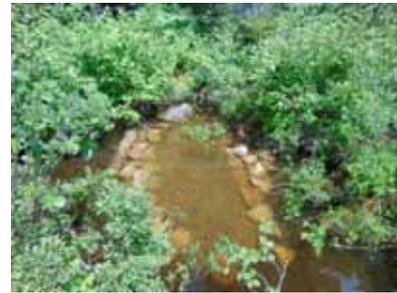
212-3	Petit lac Ste-Anne	T	-70.73203	47.36708	<ul style="list-style-type: none"> • Transport de 80 roches et d'une tonne de gravier avec une embarcation; • Aménagement de 2 digues; • Nettoyage du lit du cours d'eau et retrait de sédiments; • Dépôt du gravier propre.

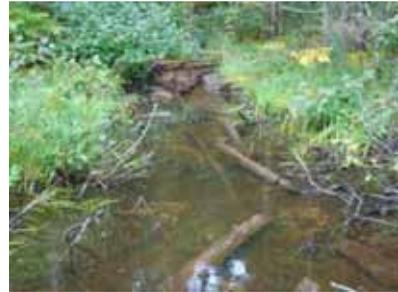
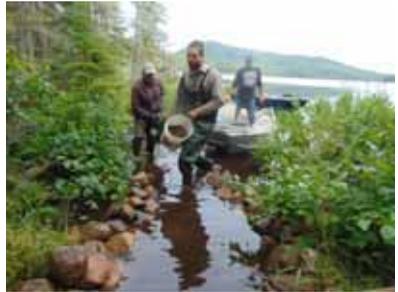
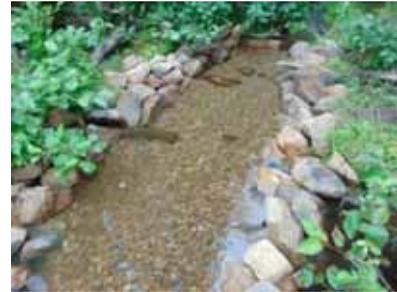
215-4	Auguste	T	-70.79736	47.47800	<ul style="list-style-type: none"> • Transport de 125 roches et d'une tonne de gravier avec 2 embarcations; • Retrait de débris végétaux et nettoyage du lit du cours d'eau; • Stabilisation des berges avec les roches; • Dépôt du gravier propre.

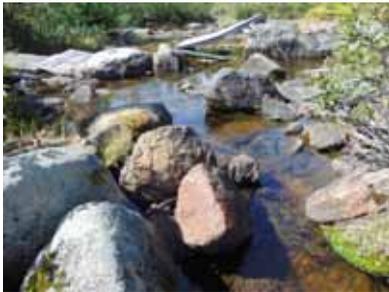
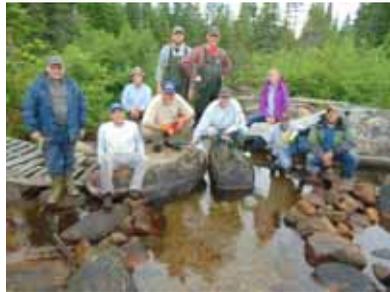
Site (n°)	Lac (nom)	Tribut (t) ou émis (e)	Coordonnées		Travaux réalisés	Photos des frayères		
			Long.	Lat.		Avant	Pendant	Après
216-1	Des Bêtes	E	-70.72193	47.47021	<ul style="list-style-type: none"> • Déplacement de roches pour améliorer l'écoulement de l'eau; • Transport de 2 tonnes de gravier propre avec un VTT et sa remorque; • Nettoyage du lit du cours d'eau et dépôt du gravier propre.

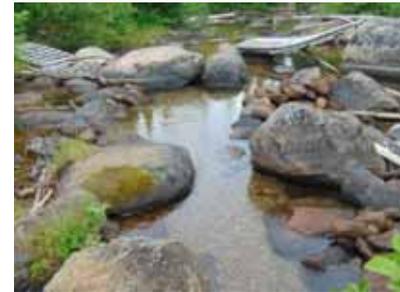
216-2	Des Bêtes	T	-70.71942	47.46904	<ul style="list-style-type: none"> • Aménagement d'un sentier pour un VTT et sa remorque; • Transport de 350 roches et de 3 tonnes de gravier; • Stabilisation des berges et aménagement d'un seuil avec les roches; • Nettoyage du lit du cours d'eau; • Dépôt du gravier propre.

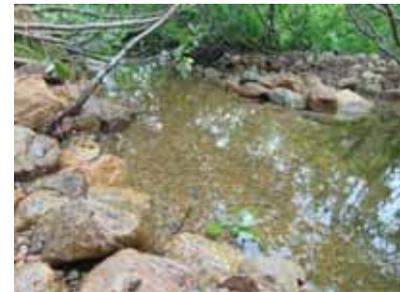
262-2	Fourchu	E	-70.90365	47.33211	<ul style="list-style-type: none"> • Aménagement d'un sentier pour VTT; • Transport du gravier en VTT, puis sur 2 câbles d'acier; • Déplacement de roches pour améliorer l'écoulement; • Aménagement d'un seuil avec des roches; • Nettoyage du lit du cours d'eau; • Dépôt de 2 tonnes de gravier propre.

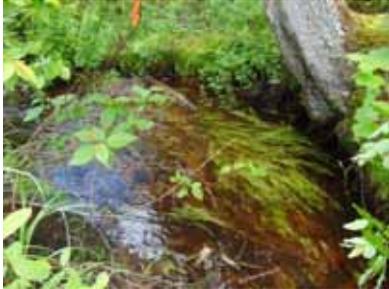
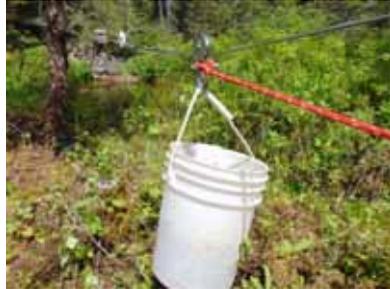
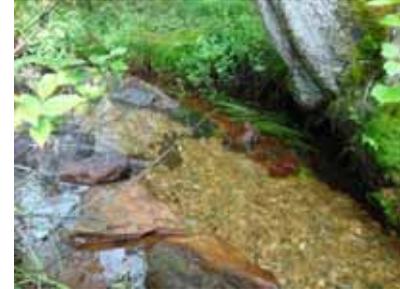
Site (n°)	Lac (nom)	Tribut (t) ou émis (e)	Coordonnées		Travaux réalisés	Photos des frayères		
			Long.	Lat.		Avant	Pendant	Après
262-3	Fourchu	E	-70.90333	47.33198	<ul style="list-style-type: none"> Aménagement d'un sentier pour VTT; Transport du gravier en VTT, puis sur 2 câbles d'acier; Stabilisation des berges avec des roches; Dépôt de 0,75 tonne de gravier propre.

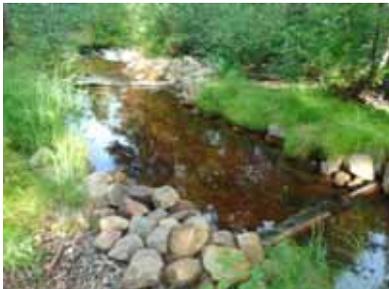
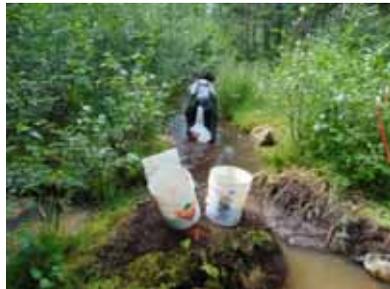
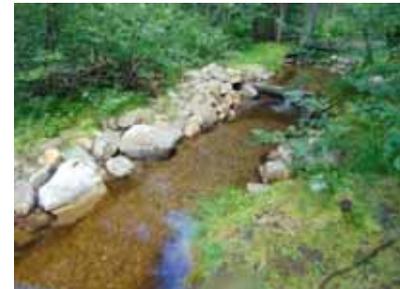
302-3	La Flippe (Ruisseau Donald)	T	-70.66634	47.30762	<ul style="list-style-type: none"> Transport de 1,5 tonne de gravier avec un VTT et sa remorque; Amélioration de l'écoulement de l'eau entre 2 grosses roches; Stabilisation de berges avec des roches; Retrait de sédiments et nettoyage du lit du cours d'eau; Ajout du gravier propre.

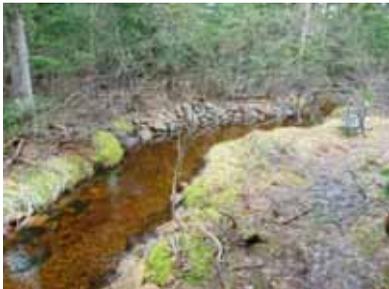
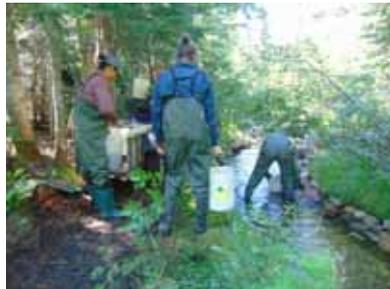
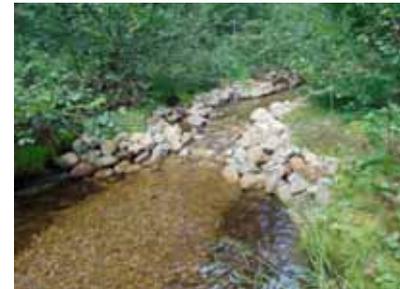
302-4	La Flippe (Ruisseau Martin)	T	-70.66678	47.30875	<ul style="list-style-type: none"> Transport de 650 roches et de 3 tonnes de gravier avec un VTT et sa remorque; Stabilisation des berges et aménagement de 3 seuils avec les roches; Nettoyage du lit du cours d'eau; Correction de la hauteur d'un seuil en bois; Ajout du gravier propre.

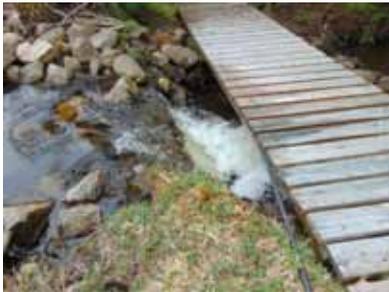
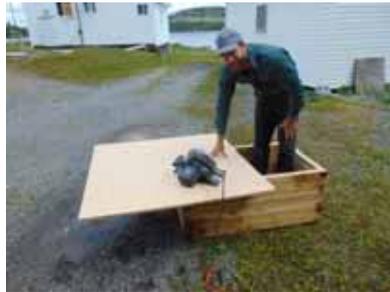
Site (n°)	Lac (nom)	Tribut (t) ou émis (e)	Coordonnées		Travaux réalisés	Photos des frayères		
			Long.	Lat.		Avant	Pendant	Après
303-1	Larouche		-70.65700	47.32830	<ul style="list-style-type: none"> • Construction d'une échelle à poissons en bois; • Déplacement de roches et mise en place de l'échelle; • Stabilisation de l'échelle avec des roches; • Ajout de gravier propre à l'intérieur de la structure et sur l'enrochement.

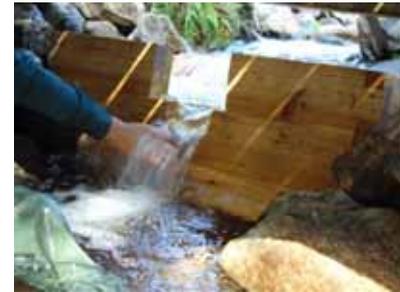
303-1	Larouche	E	-70.65700	47.32830	<ul style="list-style-type: none"> • Aménagement d'un sentier pour un VTT; • Transport de 350 roches et de 4 tonnes de gravier; • Stabilisation des berges et aménagement d'un seuil avec les roches; • Nettoyage du lit du cours d'eau; • Ajout du gravier propre.

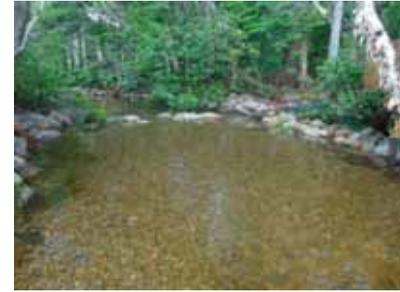
303-2	Larouche		-70.65705	47.32823	<ul style="list-style-type: none"> • Aménagement d'un sentier pour un VTT; • Transport de 300 roches et de 2 tonnes de gravier; • Stabilisation des berges et aménagement d'un seuil avec les roches; • Nettoyage du lit du cours d'eau; • Ajout du gravier propre.

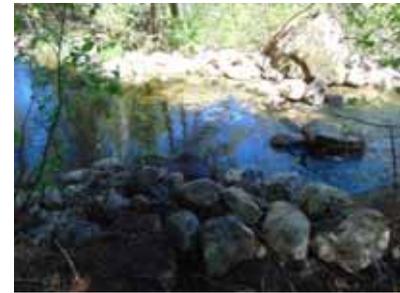
Site (n°)	Lac (nom)	Tribut (t) ou émis (e)	Coordonnées		Travaux réalisés	Photos des frayères		
			Long.	Lat.		Avant	Pendant	Après
303-3	Larouche		-70.65722	47.32808	<ul style="list-style-type: none"> • Aménagement d'un sentier pour un VTT; • Coupe de branches pour assurer la libre circulation du poisson; • Transport de 300 roches et de 2 tonnes de gravier; • Stabilisation des berges et aménagement d'un seuil avec les roches; • Nettoyage du lit du cours d'eau; • Ajout du gravier propre.

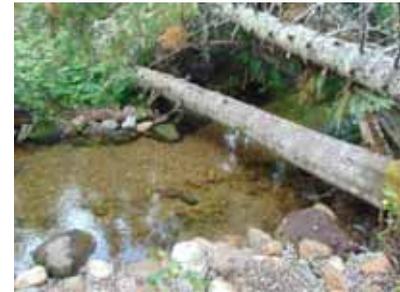
303-4	Larouche		-70.65737	47.32787	<ul style="list-style-type: none"> • Aménagement d'un sentier pour un VTT; • Transport de 300 roches et de 2 tonnes de gravier; • Stabilisation des berges et aménagement d'un seuil avec les roches; • Nettoyage du lit du cours d'eau; • Ajout du gravier propre.

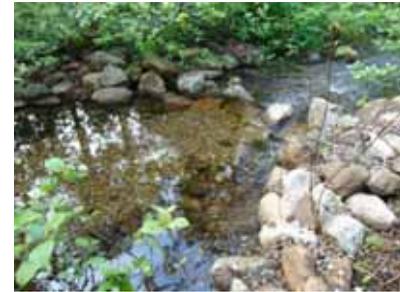
303-5	Larouche		-70.65763	47.32777	<ul style="list-style-type: none"> • Transport de 200 roches et de 2 tonnes de gravier; • Stabilisation des berges et aménagement d'un seuil avec les roches; • Nettoyage du lit du cours d'eau; • Ajout du gravier propre.

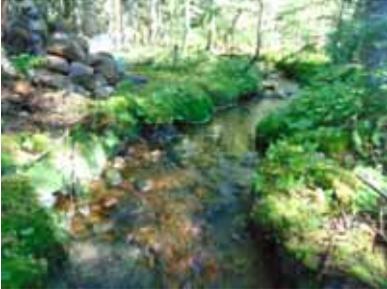
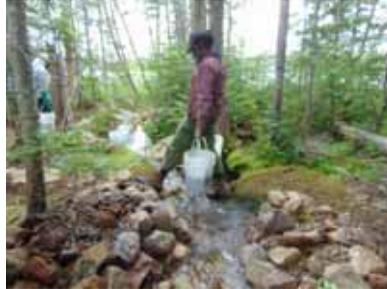
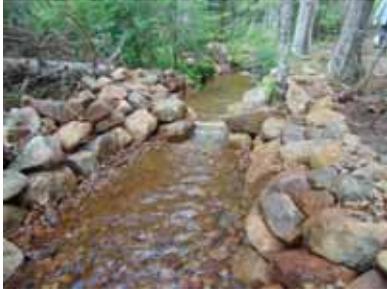
Site (n°)	Lac (nom)	Tribut (t) ou émis (e)	Coordonnées		Travaux réalisés	Photos des frayères		
			Long.	Lat.		Avant	Pendant	Après
305-2	Tremblay	T-1	-70.69382	47.38955	<ul style="list-style-type: none"> • Aménagement d'un sentier pour un VTT; • Transport de 300 roches et de 2 tonnes de gravier; • Stabilisation des berges et aménagement de 2 seuils avec les roches; • Nettoyage du lit du cours d'eau; • Ajout du gravier propre.

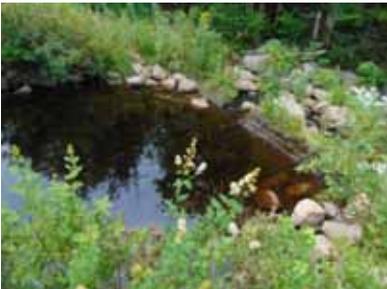
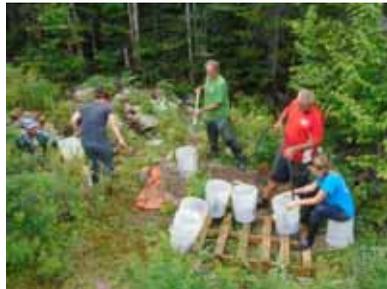
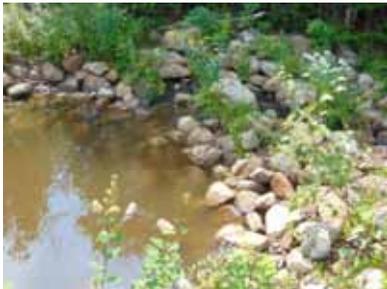
305-4	Tremblay	E	-70.69603	47.38527	<ul style="list-style-type: none"> • Transport de 150 roches et de 2 tonnes de gravier; • Stabilisation des berges et du barrage avec les roches; • Retrait de débris ligneux et nettoyage du lit du cours d'eau; • Ajout du gravier propre

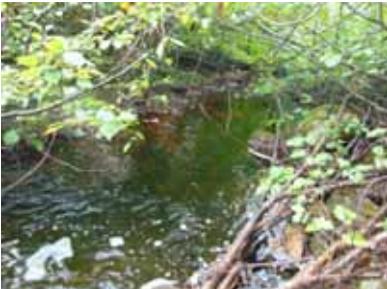
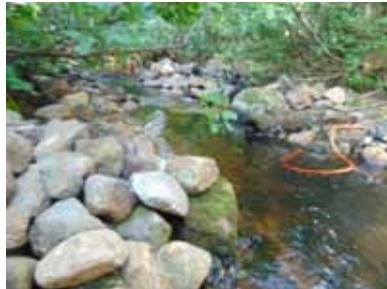
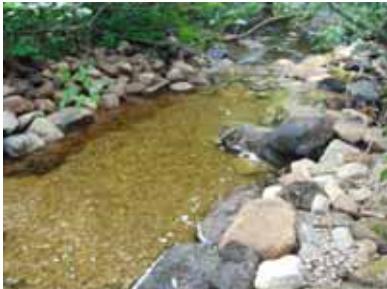
305-5	Tremblay	E	-70.69653	47.38559	<ul style="list-style-type: none"> • Transport de 450 roches et de 3 tonnes de gravier avec une remorque; • Stabilisation des berges et aménagement d'un seuil avec les roches; • Nettoyage du lit du cours d'eau; • Ajout du gravier propre.

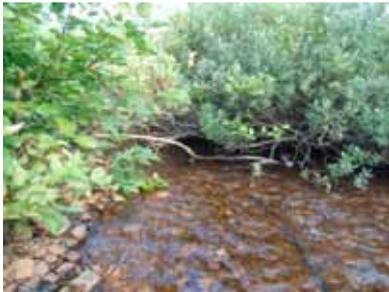
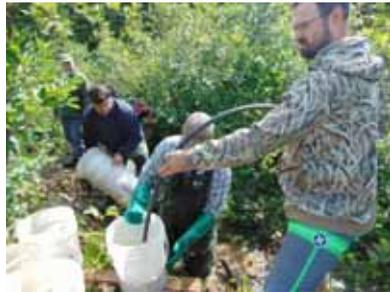
Site (n°)	Lac (nom)	Tribut (t) ou émis (e)	Coordonnées		Travaux réalisés	Photos des frayères		
			Long.	Lat.		Avant	Pendant	Après
306-5	À Foin	T	-70.71451	47.39846	<ul style="list-style-type: none"> • Transport de 150 roches avec une embarcation; • Stabilisation des berges avec les roches; • Lavage de 2 tonnes de gravier; • Dépôt du gravier au centre de l'écoulement.

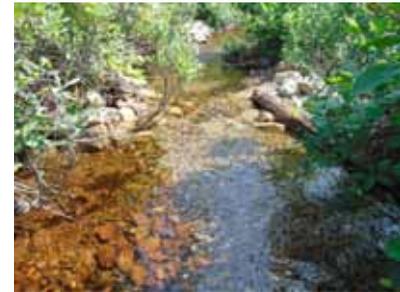
307-5	Des Bouchard	E	-70.71011	47.40150	<ul style="list-style-type: none"> • Aménagement d'un sentier pour un VTT; • Transport de 350 grosses roches et de 3 tonnes de gravier avec un VTT et sa remorque; • Stabilisation des berges et amélioration du seuil naturel avec les roches; • Nettoyage du lit du cours d'eau ; • Lavage et dépôt du gravier sur la frayère.

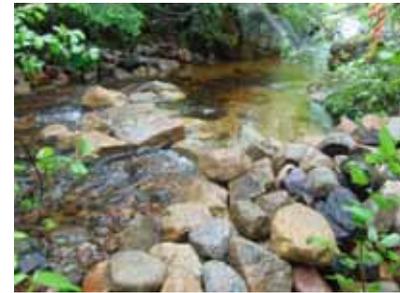
Site (n°)	Lac (nom)	Tribut (t) ou émis (e)	Coordonnées		Travaux réalisés	Photos des frayères		
			Long.	Lat.		Avant	Pendant	Après
307-6	Des Bouchard	E	-70.71011	47.40138	<ul style="list-style-type: none"> • Transport de 200 grosses roches et de 2 tonnes de gravier avec un VTT et sa remorque; • Stabilisation des berges et amélioration du seuil naturel avec les roches; • Nettoyage du lit du cours d'eau; • Lavage et dépôt du gravier sur la frayère.

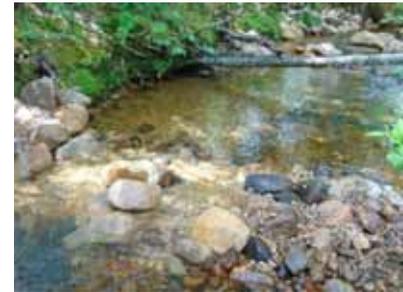
309-1	Pied du Mont	T	-70.65136	47.45174	<ul style="list-style-type: none"> • Aménagement d'un sentier pour un VTT; • Transport de 300 roches et de 2 tonnes de gravier avec un VTT et sa remorque; • Stabilisation des berges et aménagement d'un seuil avec les roches; • Nettoyage du lit du cours d'eau et retrait de sédiments; • Lavage et dépôt du gravier sur la frayère.

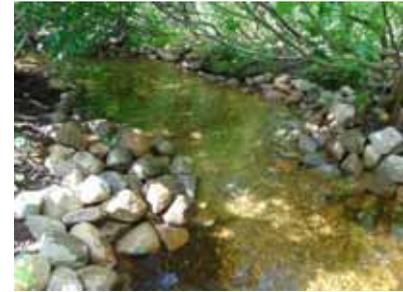
Site (n°)	Lac (nom)	Tribut (t) ou émis (e)	Coordonnées		Travaux réalisés	Photos des frayères		
			Long.	Lat.		Avant	Pendant	Après
329-2	Raisin d'Ours	T	-70.68204	47.50350	<ul style="list-style-type: none"> • Livraison de 40 tonnes de roches et de 10 tonnes de gravier; • Transport des roches et du gravier avec 2 VTT et leur remorque; • Stabilisation des berges sur une distance de 35 mètres; • Retrait de sédiments et nettoyage du lit du cours d'eau; • Aménagement de 4 seuils pour créer un écoulement de l'eau lors des débits d'étiage; • Lavage et dépôt de 6 tonnes de gravier.

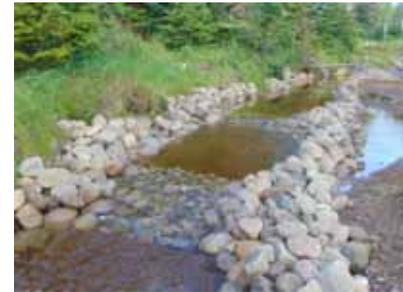
329-3	Raisin d'Ours	T	-70.68275	47.50387	<ul style="list-style-type: none"> • Aménagement d'un sentier pour un VTT; • Transport de 300 roches et de 2 tonnes de gravier avec un VTT et sa remorque; • Stabilisation des berges et amélioration du seuil naturel avec les roches; • Nettoyage du lit du cours d'eau; • Lavage et dépôt du gravier sur la frayère.

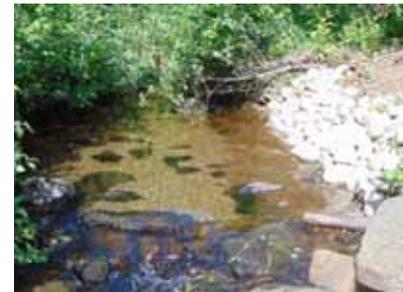
Site (n°)	Lac (nom)	Tribut (t) ou émis (e)	Coordonnées		Travaux réalisés	Photos des frayères		
			Long.	Lat.		Avant	Pendant	Après
329-4	Raisin d'Ours	T	-70.68301	47.50390	<ul style="list-style-type: none"> Retrait de débris ligneux; Déplacement de roches pour réduire la hauteur de la chute et ainsi assurer la libre circulation de l'eau et du poisson.

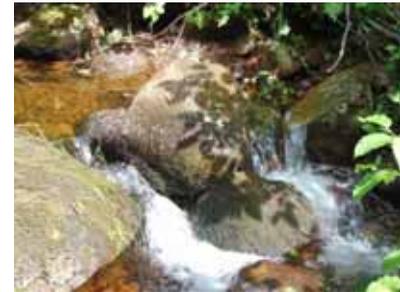
332-5	Jetée	E	-70.70940	47.54542	<ul style="list-style-type: none"> Transport de 3 tonnes de gravier avec une embarcation; Déplacement de roches et nettoyage du lit du cours d'eau; Lavage et dépôt du gravier.

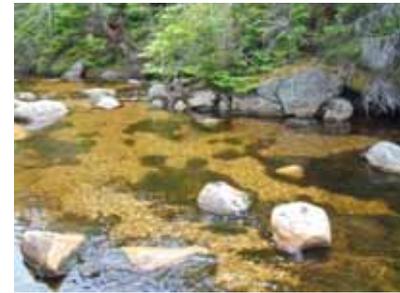
339-1	Du Bras	E	-70.70506	47.52952	<ul style="list-style-type: none"> Transport de 300 roches et de 3 tonnes de gravier avec une remorque; Aménagement d'un seuil et de digues au centre de l'écoulement; Retrait de sédiments et nettoyage du lit du cours d'eau; Lavage et dépôt du gravier.

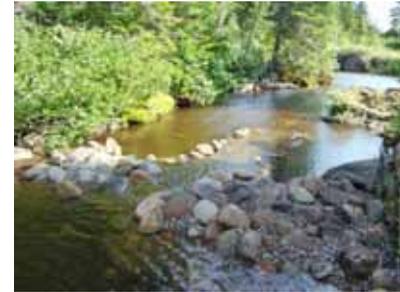
Site (n°)	Lac (nom)	Tribut (t) ou émis (e)	Coordonnées		Travaux réalisés	Photos des frayères		
			Long.	Lat.		Avant	Pendant	Après
339-2	Du Bras	E	-70.70475	47.52982	<ul style="list-style-type: none"> • Transport de 450 roches et de 4 tonnes de gravier; • Aménagement de 4 seuils et stabilisation des berges; • Retrait de sédiments et nettoyage du lit du cours d'eau; • Lavage et dépôt du gravier.
