**Aménagement de frayères pour l'omble de fontaine  
sur le territoire de l'OBV Charlevoix-Montmorency**

**Rapport final 2016 (42 frayères)**

**Entente 16-HQUE-00100**

**Programme de partenariats relatifs à la  
conservation des pêches récréatives  
(5<sup>e</sup> ronde 2016-2018)**

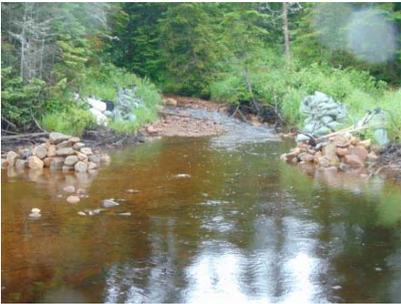
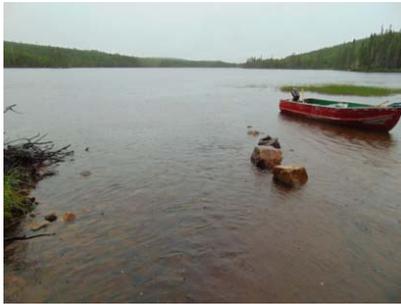
Site (n°)	Lac (nom)	Travaux réalisés	Photo (avant)	Photo (après)
127-1	Sauvage	<ul style="list-style-type: none"> <li>• Ensachage du gravier et livraison en chaloupe par les bénévoles;</li> <li>• Mise en tas des roches disponibles;</li> <li>• Aménagement de 2 digues avec les 300 roches pour orienter l'écoulement de l'eau;</li> <li>• Nettoyage du lit du cours d'eau;</li> <li>• Dépôt de 3 tonnes de gravier entre les digues.</li> </ul>

<p>Jour de l'aménagement</p>

<p>Conditions d'éclairage inadéquates pour la photo</p>
127-2	Sauvage	<ul style="list-style-type: none"> <li>• Ensachage du gravier et transport avec un VTT;</li> <li>• Déplacement de roches pour stabiliser les berges et aménager un seuil;</li> <li>• Nettoyage du lit du cours d'eau;</li> <li>• Dépôt de 3 tonnes de gravier.</li> </ul>

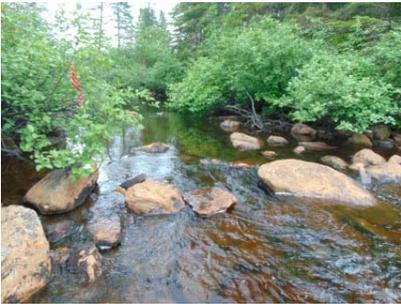
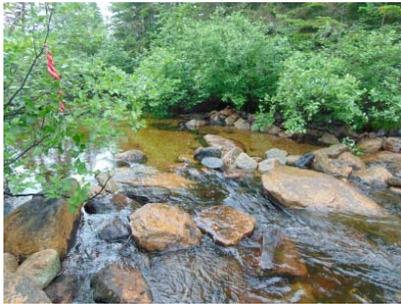
127-3	Sauvage	<ul style="list-style-type: none"> <li>• Ensachage du gravier et transport avec un VTT;</li> <li>• Amélioration de l'écoulement de l'eau au barrage du lac pour assurer la libre circulation du poisson;</li> <li>• Retrait de vieux débris végétaux;</li> <li>• Déplacement de roches pour stabiliser les berges et prolonger l'écoulement;</li> <li>• Nettoyage du lit et ajout de 2 tonnes de gravier.</li> </ul>

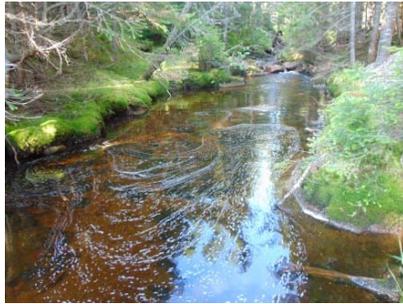
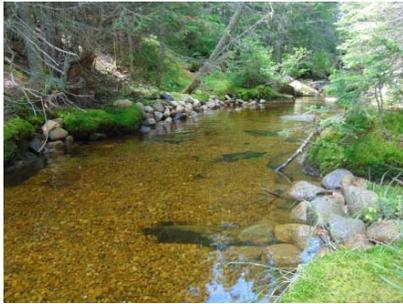
Site (n°)	Lac (nom)	Travaux réalisés	Photo (avant)	Photo (après)
144-1	Ruisseau du Nord	<ul style="list-style-type: none"> <li>• Aménagement d'un sentier pour le transport des matériaux en VTT;</li> <li>• Stabilisation des berges avec plus de 400 roches;</li> <li>• Aménagement de deux digues avec des roches à la fin de l'écoulement;</li> <li>• Nettoyage du lit du cours d'eau et ajout de 5 tonnes de gravier.</li> </ul>

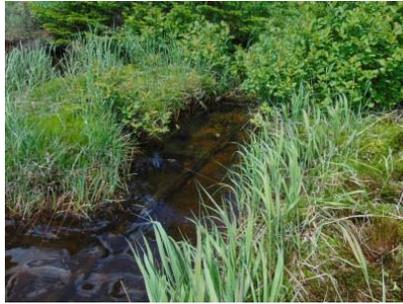
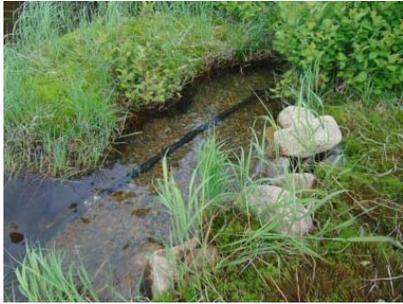
144-2	Ruisseau du Nord	<ul style="list-style-type: none"> <li>• Transport du gravier et des roches avec un VTT;</li> <li>• Stabilisation des berges avec un enrochement;</li> <li>• Prolongement de l'écoulement avec 2 digues de roches;</li> <li>• Ajout de 0,5 tonne de gravier.</li> </ul>

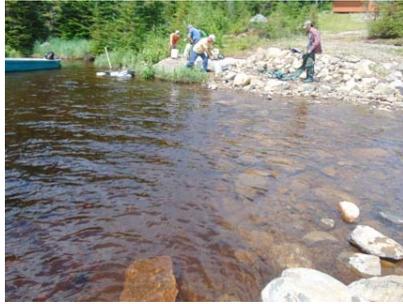
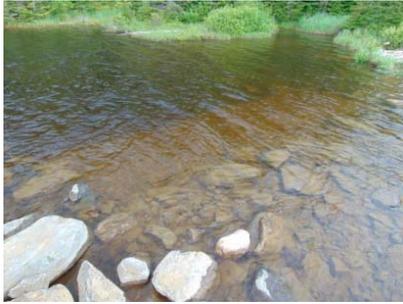
144-3	Ruisseau du Nord	<ul style="list-style-type: none"> <li>• Transport des roches et du gravier avec un VTT;</li> <li>• Déplacement des roches au centre de l'écoulement et aménagement de 2 digues;</li> <li>• Nettoyage du lit du cours d'eau;</li> <li>• Ajout de 2 tonnes de gravier.</li> </ul>

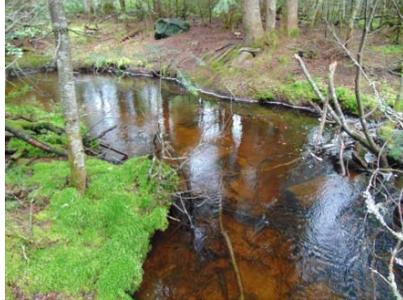
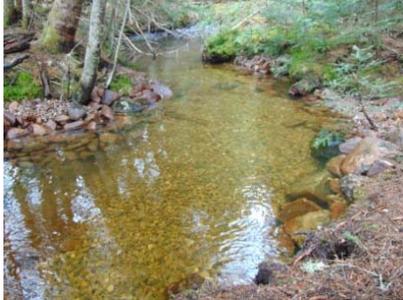
Site (n°)	Lac (nom)	Travaux réalisés	Photo (avant)	Photo (après)
156-1	Grand Étang	<ul style="list-style-type: none"> <li>• Aménagement d'un sentier;</li> <li>• Ensachage du gravier et livraison en motoneige (février 2016);</li> <li>• Nettoyage du lit du cours d'eau;</li> <li>• Stabilisation des berges avec 600 roches;</li> <li>• Conservation des gros objets (roches, souches, troncs);</li> <li>• Ajout de 3 tonnes de gravier.</li> </ul>

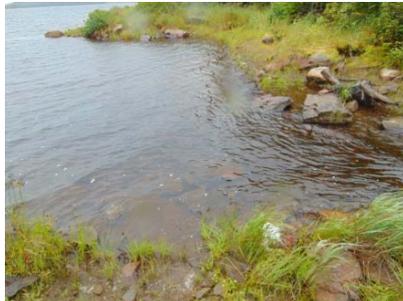
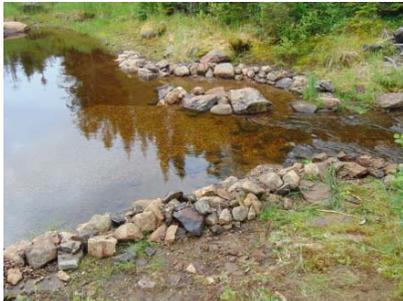
164-2	De la Blanche	<ul style="list-style-type: none"> <li>• Transport des roches et du gravier en VTT;</li> <li>• Stabilisation des berges avec un enrochement;</li> <li>• Nettoyage du lit du cours d'eau et ajout de 2 tonnes de gravier au centre de l'écoulement.</li> </ul>

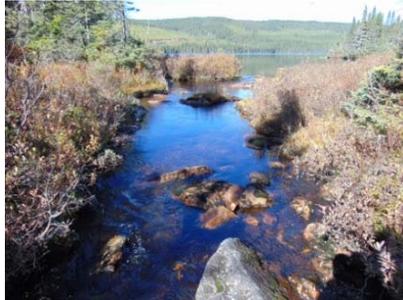
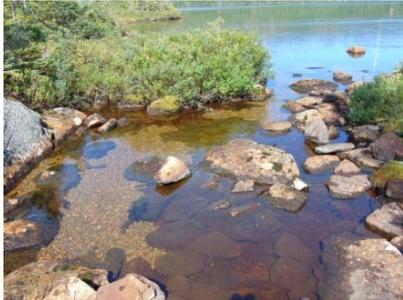
204-1	La Loutre	<ul style="list-style-type: none"> <li>• Déplacement des roches pour améliorer l'écoulement et libérer des espaces pour le gravier;</li> <li>• Transport du gravier en chaloupe;</li> <li>• Nettoyage du lit du cours d'eau;</li> <li>• Dépôt de 2 tonnes de gravier au centre de l'écoulement.</li> </ul>

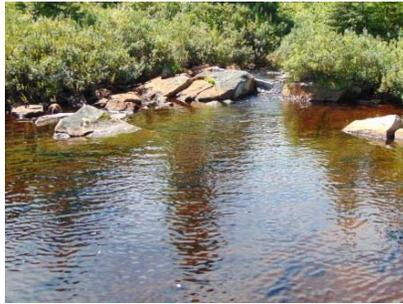
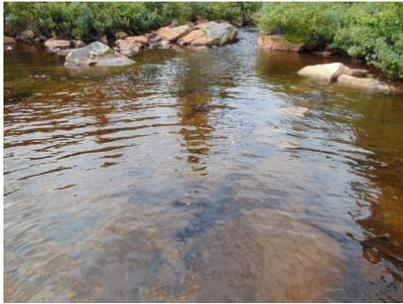
Site (n°)	Lac (nom)	Travaux réalisés	Photo (avant)	Photo (après)
204-2	Des Îles	<ul style="list-style-type: none"> <li>• Déplacement des roches pour orienter l'écoulement et le prolonger;</li> <li>• Nettoyage du lit du cours d'eau;</li> <li>• Transport du gravier en VTT;</li> <li>• Aménagement de 2 digues de roches vis-à-vis l'écoulement;</li> <li>• Dépôt de 2 tonnes de gravier au centre de l'écoulement.</li> </ul>

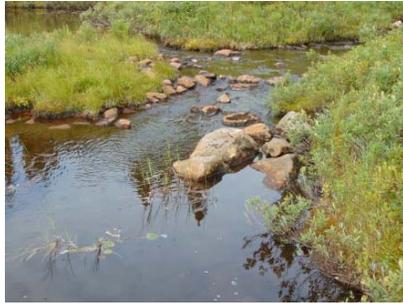
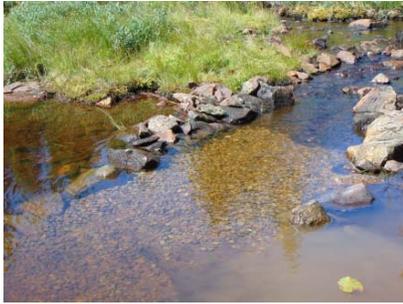
204-3	Des Îles	<ul style="list-style-type: none"> <li>• Déplacement des roches pour prolonger l'écoulement et stabiliser les berges;</li> <li>• Transport du gravier en chaloupe;</li> <li>• Nettoyage du lit du cours d'eau;</li> <li>• Dépôt d'une tonne de gravier au centre de l'écoulement.</li> </ul>

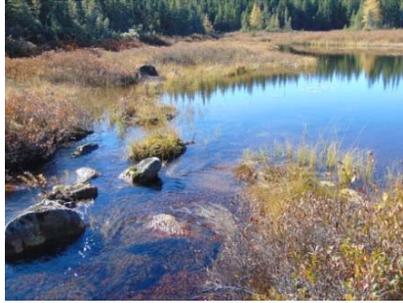
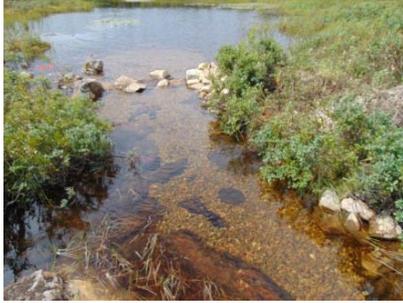
204-4	Des Îles	<ul style="list-style-type: none"> <li>• Aménagement d'un sentier;</li> <li>• Déplacement des roches pour orienter l'écoulement et stabiliser les berges;</li> <li>• Retrait des petits îlots de végétaux implantés au début de l'écoulement;</li> <li>• Transport du gravier et de 200 roches en VTT;</li> <li>• Amélioration du seuil naturel;</li> <li>• Dépôt de 2 tonnes de gravier en amont et en aval du seuil.</li> </ul>

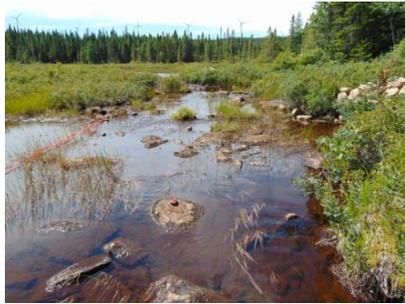
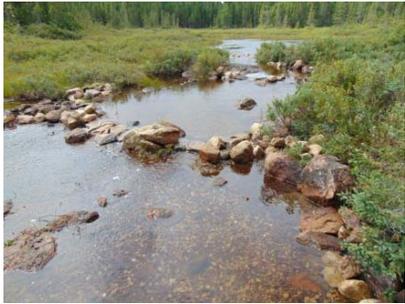
Site (n°)	Lac (nom)	Travaux réalisés	Photo (avant)	Photo (après)
204-5	Des Îles	<ul style="list-style-type: none"> <li>• Aménagement d'un sentier;</li> <li>• Déplacement des roches pour orienter l'écoulement et stabiliser les berges;</li> <li>• Transport du gravier et de 400 roches en VTT;</li> <li>• Aménagement de 4 seuils;</li> <li>• Dépôt de 3 tonnes de gravier.</li> </ul>

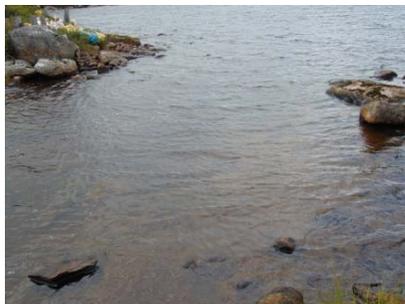
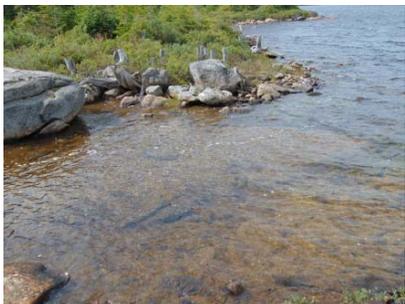
204-7	Des Îles	<ul style="list-style-type: none"> <li>• Transport du gravier en chaloupe;</li> <li>• Déplacement des roches pour orienter l'écoulement de l'eau et conserver la hauteur de la colonne d'eau;</li> <li>• Nettoyage du lit du cours d'eau;</li> <li>• Transport de 2 tonnes de gravier en chaloupe et dépôt au centre de l'écoulement.</li> </ul>

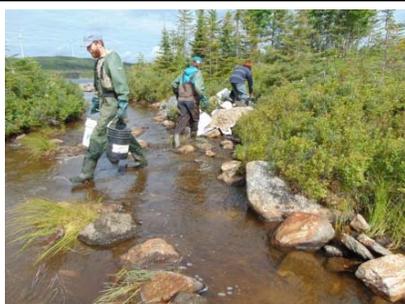
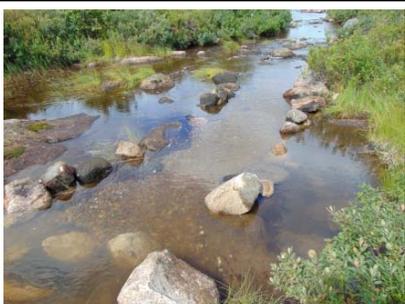
204-8	Des Îles	<ul style="list-style-type: none"> <li>• Déplacement des roches pour stabiliser les berges, améliorer les 2 seuils naturels et prolonger l'écoulement;</li> <li>• Transport du gravier en chaloupe;</li> <li>• Nettoyage du lit du cours d'eau;</li> <li>• Dépôt d'une tonne de gravier au centre de l'écoulement.</li> </ul>

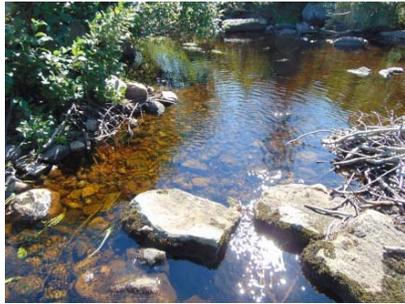
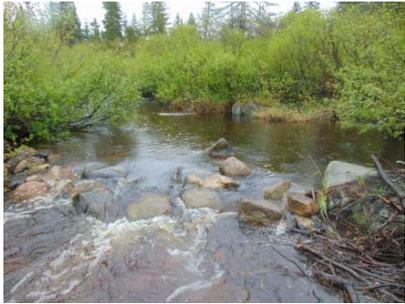
Site (n°)	Lac (nom)	Travaux réalisés	Photo (avant)	Photo (après)
210-1	Équerre	<ul style="list-style-type: none"> <li>• Ensachage du gravier et transport en motoneige (février 2016);</li> <li>• Déplacement des roches pour stabiliser les berges et améliorer le seuil naturel;</li> <li>• Nettoyage du lit du cours d'eau et ajout de 3 tonnes de gravier.</li> </ul>

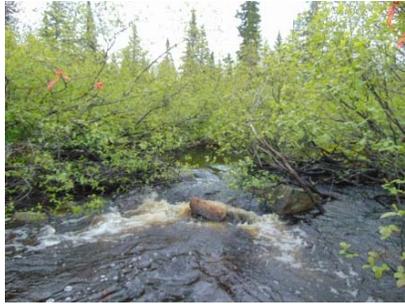
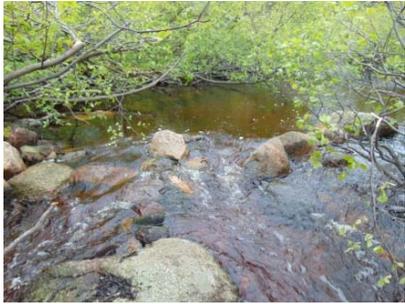
210-2	Équerre	<ul style="list-style-type: none"> <li>• Ensachage du gravier et transport en motoneige (février 2016);</li> <li>• Déplacement des roches pour stabiliser les berges et améliorer le seuil naturel;</li> <li>• Nettoyage du lit du cours d'eau et ajout de 3 tonnes de gravier en amont du seuil.</li> </ul>

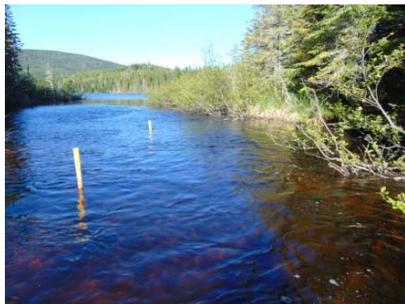
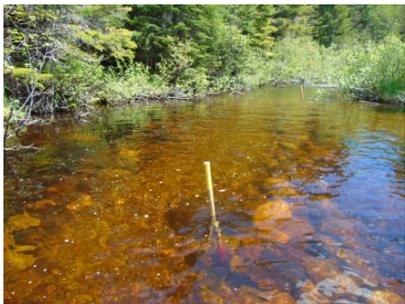
215-1	Auguste	<ul style="list-style-type: none"> <li>• Aménagement d'un sentier;</li> <li>• Transport de 250 roches et de 4 tonnes de gravier avec un VTT et une remorque;</li> <li>• Déplacement de roches et aménagement de 2 digues au centre de l'écoulement;</li> <li>• Nettoyage du lit du cours d'eau et dépôt du gravier.</li> </ul>

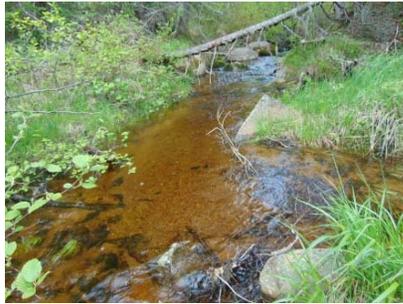
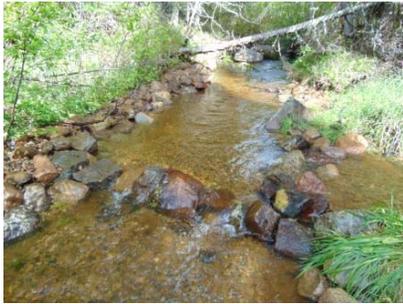
Site (n°)	Lac (nom)	Travaux réalisés	Photo (avant)	Photo (après)
215-2	Auguste	<ul style="list-style-type: none"> <li>• Aménagement d'un sentier;</li> <li>• Transport de 300 roches et de 2 tonnes de gravier avec un VTT;</li> <li>• Ajout des roches pour améliorer les 2 seuils naturels et pour stabiliser les berges;</li> <li>• Dépôt du gravier en amont et en aval du seuil.</li> </ul>

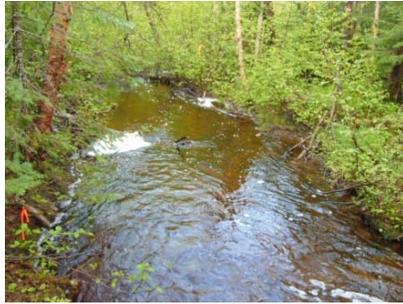
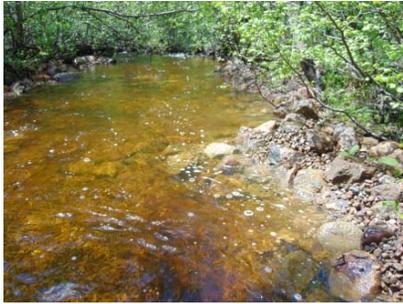
215-3	Auguste	<ul style="list-style-type: none"> <li>• Aménagement d'un sentier à partir du chemin principal;</li> <li>• Stabilisation des berges et aménagement de 2 seuils (500 roches);</li> <li>• Nettoyage du lit du cours d'eau;</li> <li>• Dépôt de 4 tonnes de gravier.</li> </ul>

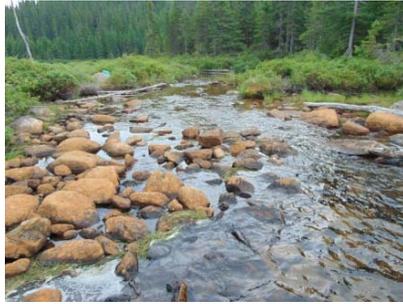
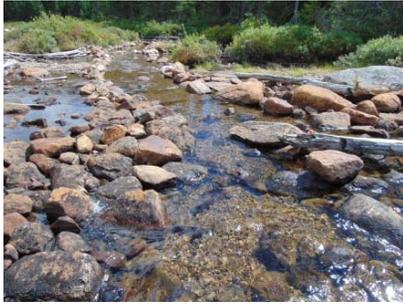
232-3	Duchesne	<ul style="list-style-type: none"> <li>• Transport du gravier en chaloupe;</li> <li>• Déplacement des roches pour diriger l'écoulement de l'eau et aménager 3 seuils;</li> <li>• Nettoyage du lit du cours d'eau et ajout de 3 tonnes de gravier.</li> </ul>

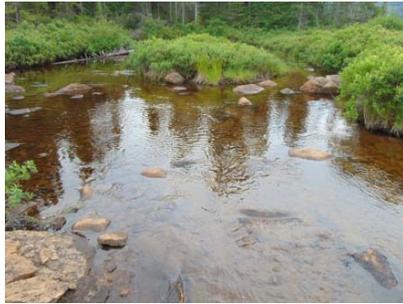
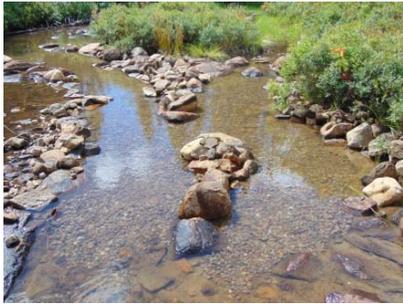
Site (n°)	Lac (nom)	Travaux réalisés	Photo (avant)	Photo (après)
232-4	Duchesne	<ul style="list-style-type: none"> <li>• Transport du gravier en chaloupe;</li> <li>• Déplacement des roches pour diriger l'écoulement de l'eau et aménager 1 seuil;</li> <li>• Nettoyage du lit du cours d'eau et ajout de 2 tonnes de gravier.</li> </ul>

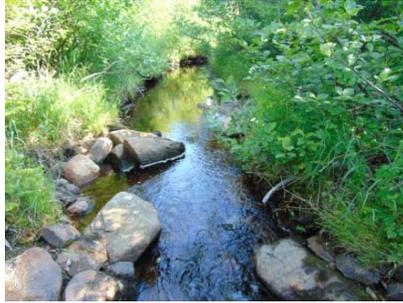
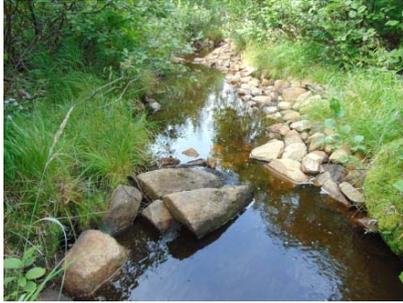
302-1	Flippe	<ul style="list-style-type: none"> <li>• Aménagement d'un sentier;</li> <li>• Transport de 5 tonnes de gravier et de 600 roches avec un VTT;</li> <li>• Stabilisation des berges sur 35 mètres;</li> <li>• Aménagement de 5 seuils avec des roches;</li> <li>• Nettoyage du lit du cours d'eau;</li> <li>• Dépôt du gravier au centre de l'écoulement.</li> </ul>

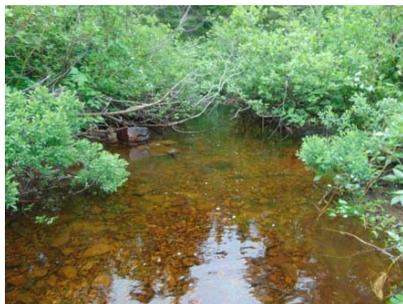
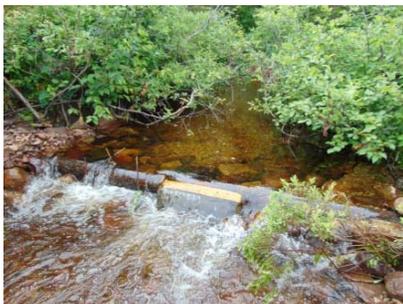
306-1	À Foin	<ul style="list-style-type: none"> <li>• Ensachage du gravier;</li> <li>• Transport des matériaux en chaloupe;</li> <li>• Aménagement d'un seuil en bois (épinette noire);</li> <li>• Stabilisation des berges et du seuil (400 roches);</li> <li>• Nettoyage du lit du cours d'eau;</li> <li>• Dépôt de 3 tonnes de gravier en amont du seuil.</li> </ul>

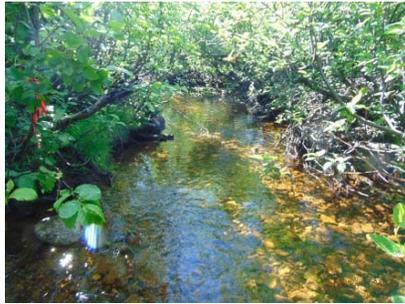
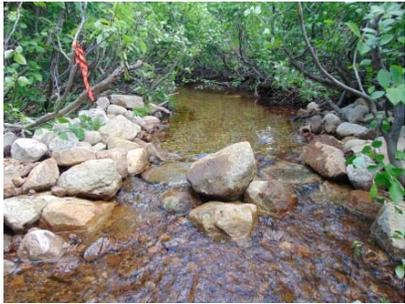
Site (n°)	Lac (nom)	Travaux réalisés	Photo (avant)	Photo (après)
307-2	Des Bouchard	<ul style="list-style-type: none"> <li>• Aménagement d'un sentier;</li> <li>• Stabilisation des berges avec 200 roches;</li> <li>• Aménagement d'un seuil (100 roches);</li> <li>• Nettoyage du lit du cours d'eau;</li> <li>• Dépôt d'une tonne de gravier en amont du seuil.</li> </ul>

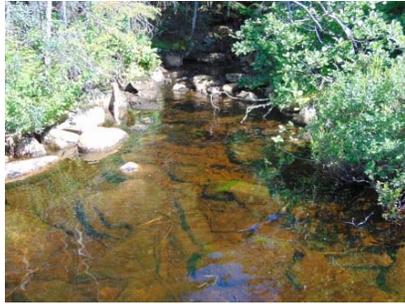
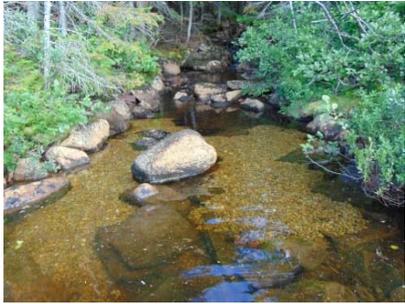
307-3	Des Bouchard	<ul style="list-style-type: none"> <li>• Aménagement d'un petit sentier;</li> <li>• Transport du gravier en chaloupe;</li> <li>• Déplacement des roches en place pour orienter l'écoulement, stabiliser les berges et libérer les espaces pour le gravier;</li> <li>• Nettoyage du lit du cours d'eau;</li> <li>• Dépôt de 2 tonnes de gravier.</li> </ul>

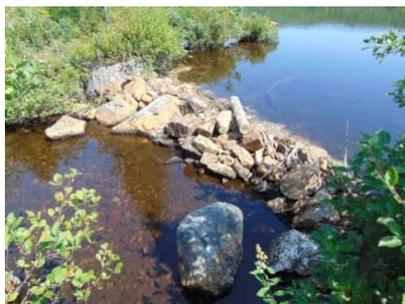
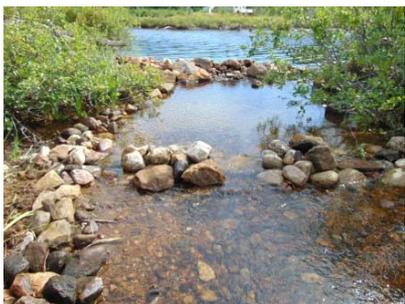
307-4	Des Bouchard	<ul style="list-style-type: none"> <li>• Transport des matériaux avec un VTT.</li> <li>• Amélioration de la libre circulation du poisson au barrage;</li> <li>• Stabilisation des berges avec 250 roches;</li> <li>• Aménagement d'un seuil;</li> <li>• Nettoyage du lit du cours d'eau;</li> <li>• Ajout de 2 tonnes de gravier en amont et en aval du seuil.</li> </ul>

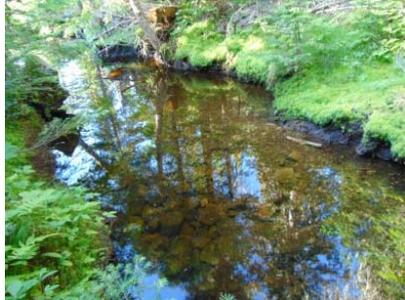
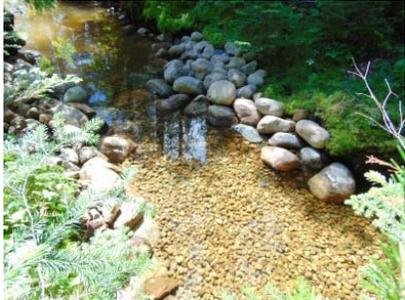
Site (n°)	Lac (nom)	Travaux réalisés	Photo (avant)	Photo (après)
308-1	Des Fourches	<ul style="list-style-type: none"> <li>• Aménagement d'un sentier jusqu'aux rives du cours d'eau;</li> <li>• Transport des matériaux avec un VTT et une remorque.</li> <li>• Stabilisation des berges avec 300 roches;</li> <li>• Aménagement d'un seuil (200 roches);</li> <li>• Nettoyage du lit du cours d'eau;</li> <li>• Ajout de 3 tonnes de gravier.</li> </ul>

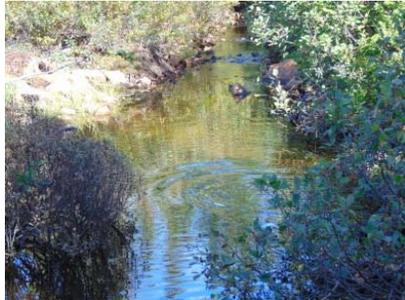
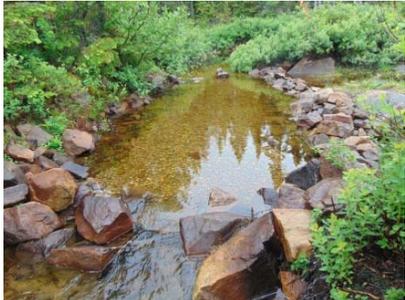
308-2	Des Fourches	<ul style="list-style-type: none"> <li>• Déplacement des roches pour stabiliser les berges et améliorer les 4 seuils naturels;</li> <li>• Nettoyage du cours d'eau à partir du barrage (beaucoup d'anciens débris);</li> <li>• Améliorations de l'écoulement à plusieurs endroits;</li> <li>• Dépôt de 3 tonnes de gravier sur la frayère.</li> </ul>

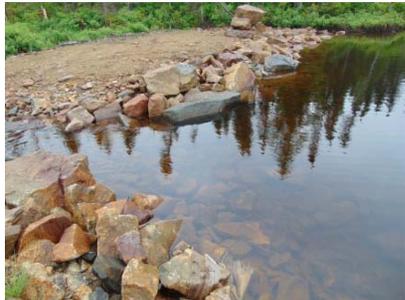
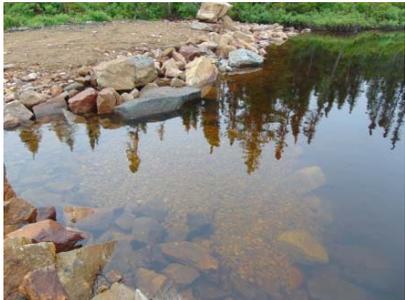
308-3	Des Fourches (non prévu)	<ul style="list-style-type: none"> <li>• Déplacement des roches au centre de l'écoulement;</li> <li>• Nettoyage du lit du cours d'eau;</li> <li>• Ajout de 2 tonnes de gravier.</li> </ul>

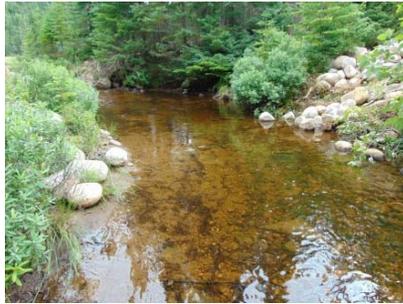
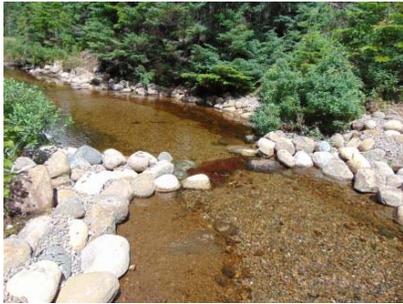
Site (n°)	Lac (nom)	Travaux réalisés	Photo (avant)	Photo (après)
332-1	Double	<ul style="list-style-type: none"> <li>• Aménagement d'un sentier et pose d'un ponceau (fossé du chemin);</li> <li>• Transport des matériaux avec un VTT;</li> <li>• Stabilisation des berges et aménagement de 2 seuils avec 600 roches;</li> <li>• Nettoyage du lit du cours d'eau;</li> <li>• Dépôt de 4 tonnes de gravier.</li> </ul>

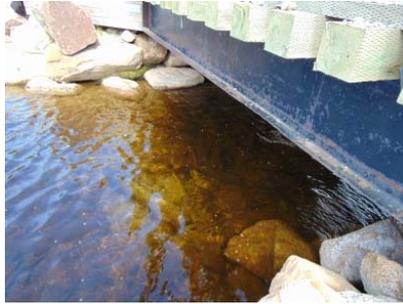
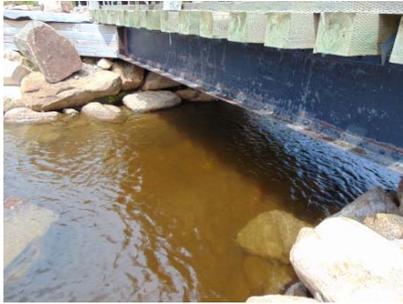
332-2	Double	<ul style="list-style-type: none"> <li>• Déplacement des roches pour libérer l'écoulement sous le pont;</li> <li>• Nettoyage du lit du cours d'eau;</li> <li>• Dépôt de 4 tonnes de gravier au centre de l'écoulement.</li> </ul>

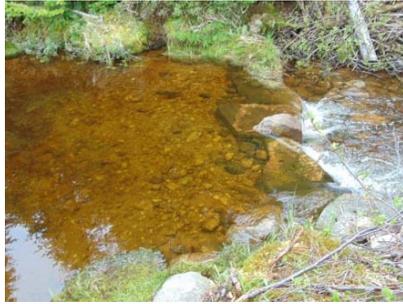
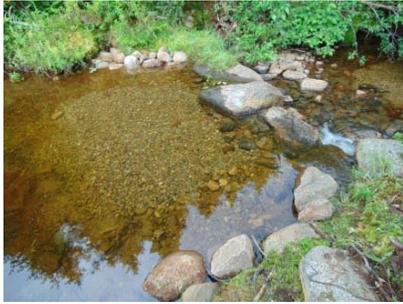
332-3	Bissonnette	<ul style="list-style-type: none"> <li>• Transport des roches et du gravier avec le camion et sa remorque;</li> <li>• Stabilisation des berges (75 roches);</li> <li>• Nettoyage du lit du cours d'eau;</li> <li>• Ajout d'une tonne de gravier en amont du seuil.</li> </ul>

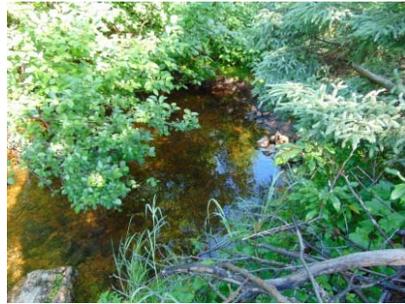
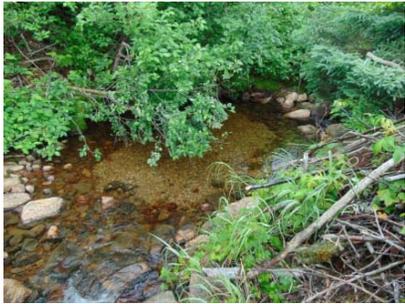
Site (n°)	Lac (nom)	Travaux réalisés	Photo (avant)	Photo (après)
332-4	Bissonnette	<ul style="list-style-type: none"> <li>• Transport des roches et du gravier avec le camion et sa remorque;</li> <li>• Stabilisation des berges et amélioration du seuil naturel (125 roches);</li> <li>• Nettoyage du lit du cours d'eau;</li> <li>• Ajout d'une tonne de gravier en amont du seuil.</li> </ul>

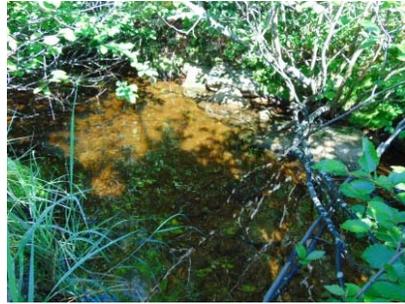
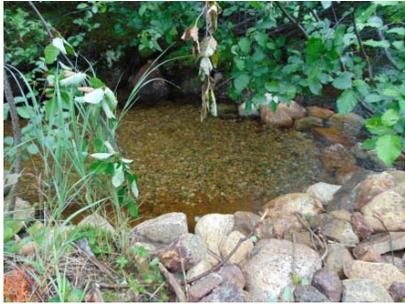
332-5	Bissonnette	<ul style="list-style-type: none"> <li>• Transport des roches et du gravier avec le camion et sa remorque;</li> <li>• Stabilisation des berges et amélioration du seuil naturel (150 roches);</li> <li>• Nettoyage du lit du cours d'eau;</li> <li>• Ajout d'une tonne de gravier en amont du seuil.</li> </ul>

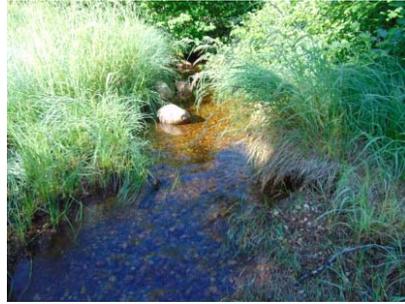
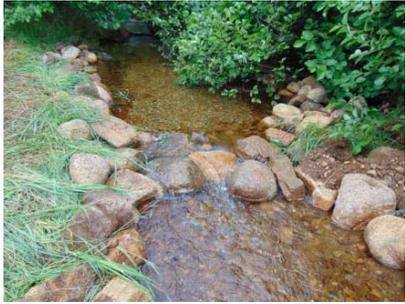
332-6	Bissonnette	<ul style="list-style-type: none"> <li>• Transport des roches et du gravier avec le camion et sa remorque;</li> <li>• Stabilisation des berges et amélioration des 2 seuils naturels (200 roches);</li> <li>• Nettoyage du lit du cours d'eau;</li> <li>• Ajout d'une tonne de gravier en amont des seuils.</li> </ul>

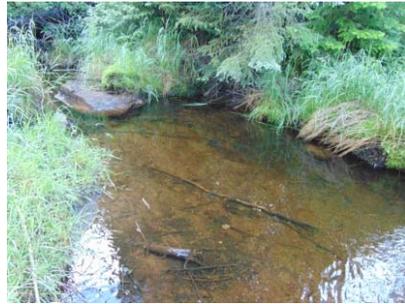
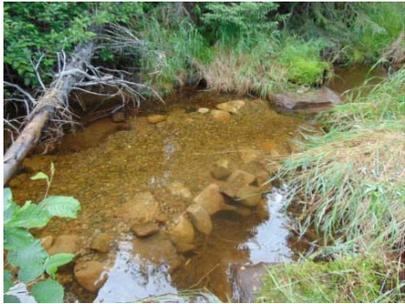
Site (n°)	Lac (nom)	Travaux réalisés	Photo (avant)	Photo (après)
332-7	Bissonnette	<ul style="list-style-type: none"> <li>• Transport des roches et du gravier avec le camion et sa remorque;</li> <li>• Amélioration du seuil naturel et aménagement de 2 digues pour prolonger l'écoulement (200 roches);</li> <li>• Nettoyage du lit du cours d'eau;</li> <li>• Ajout d'une tonne de gravier en aval du seuil.</li> </ul>

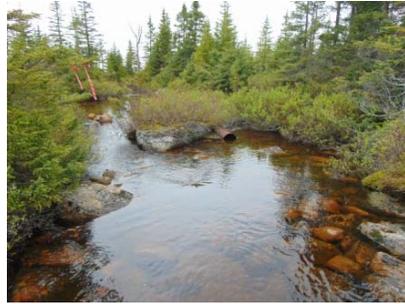
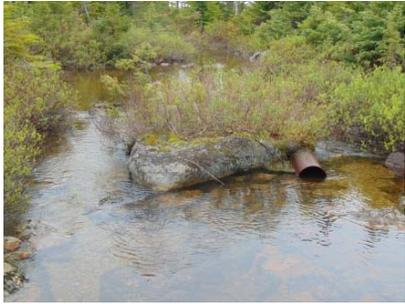
332-8	Des Trèfles	<ul style="list-style-type: none"> <li>• Transport du gravier en chaloupe;</li> <li>• Déplacement des roches pour diriger les écoulements de l'eau et libérer les espaces pour le gravier;</li> <li>• Nettoyage du lit du cours d'eau;</li> <li>• Retrait des débris végétaux laissés par les castors;</li> <li>• Ajout de 2 tonnes de gravier.</li> </ul>

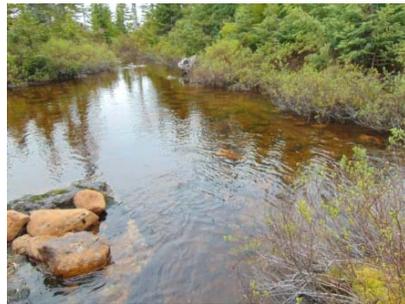
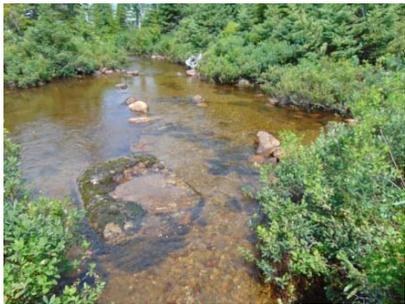
332-9	Des Trèfles	<ul style="list-style-type: none"> <li>• Transport du gravier en chaloupe;</li> <li>• Déplacement des roches pour diriger les écoulements de l'eau et libérer les espaces pour le gravier;</li> <li>• Aménagement de 2 seuils avec des roches;</li> <li>• Nettoyage du lit du cours d'eau;</li> <li>• Retrait des débris végétaux laissés par les castors;</li> <li>• Ajout de 4 tonnes de gravier.</li> </ul>
